FICHA DE INVENTARIO Y VALORACIÓN DE BIENES CULTURALES INMUEBLES

INMUEBLE No	MZ	021
Hoja 1	PR	011

1.1. Nombre del Bien	CL 12 D BIS 1 A 51	1.2. Otros nombres	N.A.
1.3. Pertenece a valoración colectiva	No	1.4. Nombre	N.A.

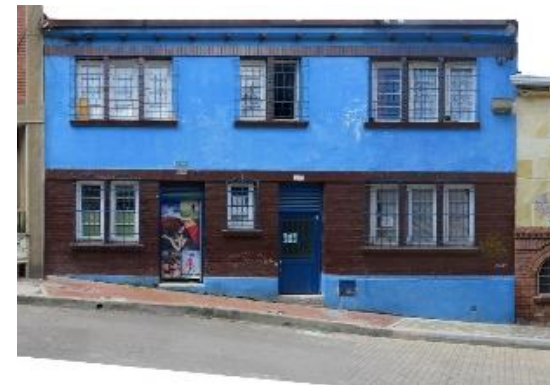
9. FOTOGRAFÍA DEL INMUEBLE

14. DESCRIPCIÓN
 Inmueble de 2 pisos paramentado en un predio medianero con forma trapezoidal; sus dimensiones son: frente de 9.9 m y fondo de 13 m, logrando una proporción de 1 a 1.3 veces, con frente sobre la Calle 12 D BIS. La ocupación del predio se realiza mediante un volumen con 2 patios laterales. Se ingresa a través de un vestíbulo que distribuye hacia el costado occidental y sur, donde se encuentran 3 alcobas, un patio lateral posterior, una cocina escaleras. Un segundo acceso por el oriente lleva a una alcoba y un baño que interiormente se comunican con los demás espacios de la edificación; en el nivel 2 se disponen otras alcobas y servicios. La fachada consta de un cuerpo de 2 niveles diferenciados por una cornisa de ladrillo a la vista. En el nivel 1 hay un zócalo pañetado sobre un muro de ladrillo a la vista; allí se disponen 3 vanos rectangulares de ventana con repisa y 2 vanos rectangulares de acceso. El nivel 2 consta de un muro recubierto con revoque y pintura, sobre el cual se disponen 3 vanos rectangulares de ventana, cada uno con una repisa inferior de ladrillo a la vista. El remate lo constituye una cornisa de ladrillo a la vista y un alero de caja sobre canes de madera. El sistema estructural de muros de carga en ladrillo con acabado de pañete y pintura, entrepisos de madera y cubierta a 2 aguas en teja de barro y teja translúcida con estructura de madera. En fachada las carpinterías son metálicas, y al interior, en madera.

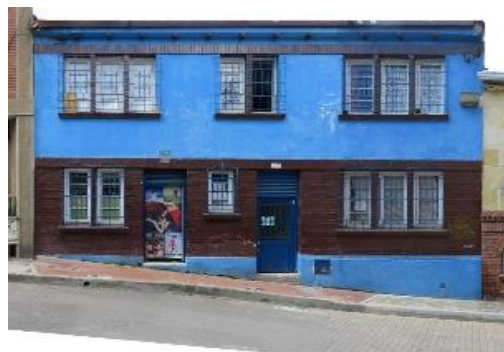
Fachada Norte

Valor estético: De acuerdo con lo descrito anteriormente, se identifican elementos formales del periodo de Transición, representado en su implantación volumétrica tradicional con tipología de patios laterales. La composición de su fachada mediante el uso de distintos materiales a la vista, vanos rectangulares, alero de caja sobre canes de madera, genera una particular homogeneidad con los inmuebles colindantes. Este perfil de la manzana tiende a ser heterogéneo en cuanto a proporciones y alturas.
