FICHA DE INVENTARIO Y VALORACIÓN DE BIENES CULTURALES INMUEBLES

INMUEBLE No MZ 021

1.1. Nombre del Bien	CL 12 D BIS 1 A 31	1.2. Otros nombres	N.A.
1.3. Pertenece a valoración colectiva	No	1.4. Nombre	N.A.

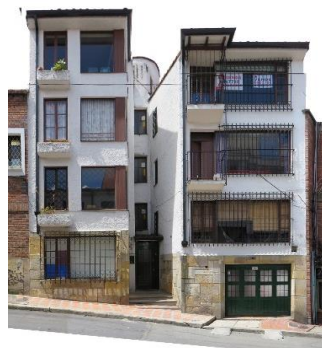
Fachada Occidental

Valor estético: De acuerdo con lo descrito anteriormente, se identifican elementos formales, representado en su volumetría prismática y cilíndrica que transgrede la tradición tipológica de casas con patio. La composición de su fachada mediante el uso de grandes ventanales y balcones con jardineras, retrocesos como demarcación del acceso, zócalo de piedra muñeca, revoque rústico y pintura, apliques de madera, remate de alero de caja sobre canes de madera, cubierta a dos aguas en teja de barro, hace del inmueble un híbrido que representa los inicios de este periodo, con clara influencia de las nuevas técnicas constructivas en concreto.
