BOGOTÁ
MEJOR
PARA TODOSFICHA DE INVENTARIO Y VALORACIÓN DE BIENES
CULTURALES INMUEBLES

INMUEBLE No MZ 021

1.1. Nombre del Bien	CL 12 D BIS 1 A 21	1.2. Otros nombres	N.A.
1.3. Pertenece a valoración colectiva	No	1.4. Nombre	N.A.

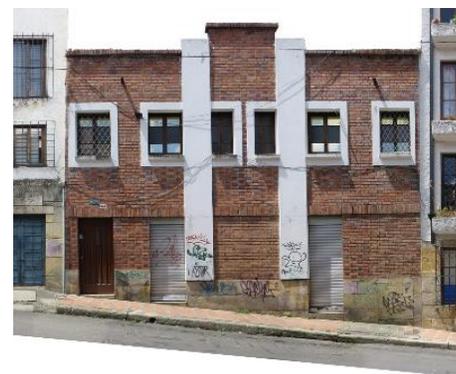
9. FOTOGRAFÍA DEL INMUEBLE

Inmueble de 2 pisos paramentado en un predio medianero con forma trapezoidal, cuyas dimensiones son: frente de 10 m y fondo de 15.3 m, logrando una proporción de 1 a 1.5 veces, con frente sobre la Calle 12 D BIS. La ocupación del predio se realiza mediante dos volúmenes, uno principal en L y otro de una crujía por el costado occidental, conformando un patio central posterior. Se ingresa por el costado occidental a un local comercial comunicado internamente con el resto del inmueble. Por el costado oriental, un acceso lateral da ingreso a un pasillo, el cual conecta lateralmente con el patio central cubierto con teja traslúcida, al occidente se ubican las escaleras. En el costado occidental se dispone un volumen de 2 niveles dilatado de la estructura original (añadido), el cual comprende 3 alcobas; en el costado oriental se disponen 3 alcobas, un baño y una cocina. El nivel 2 comprende otras alcobas y servicios. La fachada, con un diseño simétrico, consta de un cuerpo con superficie de ladrillo expuesto, zócalo en piedra muñeca y un remate escalonado constituido por una prolongación central del muro delimitada por dos pilastras con acabado de pañete y pintura. El nivel 1 consta de 3 accesos rectangulares dispuestos irregularmente. El nivel 2 consta de 6 vanos rectangulares de ventana con marco revocado y repisa. El sistema estructural combina muros de carga en ladrillo con pórticos de concreto. La cubierta es a 2 aguas en teja de barro, traslúcida y de fibrocemento. Algunos espacios cuentan con cielorraso revocado; las carpinterías en fachada son metálicas, en tanto que al interior son en cemento.

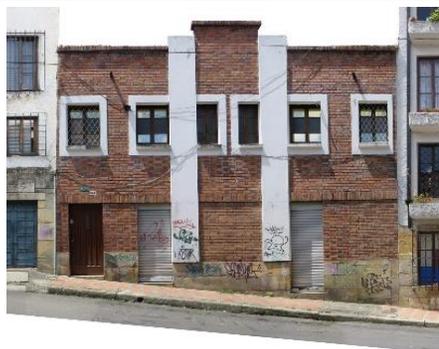
Fachada Norte

Valor estético: De acuerdo con lo descrito anteriormente, se identifican elementos formales del periodo de Transición, representados en la composición de su fachada simétrica con algunas modificaciones en vanos de primer piso, el uso de materiales a la vista como la piedra muñeca y ladrillo; su estética involucra elementos elaborados en cuanto a sencillez y sobriedad. Además, hace uso de elementos decorativos como marcos, repisas, cornisas, volúmenes verticales y cambios de altura, característicos de este periodo en una etapa más avanzada. El perfil presenta pronunciados cambios de altura y proporciones.
