FICHA DE INVENTARIO Y VALORACIÓN DE BIENES CULTURALES INMUEBLES

INMUEBLE No MZ 021

1.1. Nombre del Bien	CL 15 A 1 B 3	1.2. Otros nombres	N.A.
1.3. Pertenece a valoración colectiva	No	1.4. Nombre	N.A.

3.1. Departamento	Bogotá	3.2. Municipio	Bogotá D.C.
3.3. Nomenclatura	CL 15 A 1 B 3	3.4. Nomenclatura antigua	N.A.
3.5. Barrio	Las Aguas	3.6. Código Barrio	003103
3.7. Dentro de sector urbano histórico	Si	3.8. Nombre sector urbano	Sector Urbano Antiguo
3.9. No. de manzana	021	3.10. No. de predio	015
3.11. CHIP	Varios	3.12. Localidad	Candelaria
3.13. Dentro de perímetro urbano	Si	3.14. UPZ	94
3.15. Nombre UPZ	Candelaria

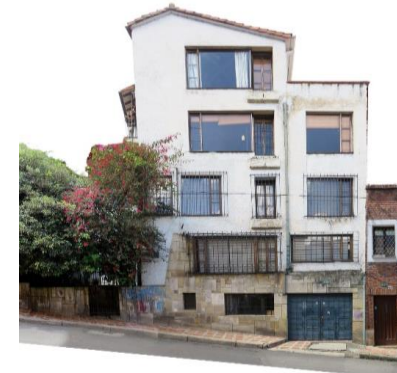
9. FOTOGRAFÍA DEL INMUEBLE

14. DESCRIPCIÓN	
<p>Inmueble de 5 pisos, paramentado en un predio esquinero con forma trapezoidal, cuyas dimensiones son: frente de 16.3 m y fondo de 10.8 m, logrando una proporción de 1 a 1.5 veces aproximadamente, con frentes sobre la Calle 12 D BIS y la Carrera 1 A. La ocupación del predio se realiza mediante 2 volúmenes que se unen a través de un volumen de panta oval que funciona como punto fijo, conformando un antejardín esquinero y un patio lateral posterior. Las fachadas son irregulares debido a los diferentes retrocesos: cada una se compone de un volumen de 4 a 5 niveles debido al cambio de pendiente, con zócalo de piedra muñeca. Un muro bajo con recubrimiento de piedra muñeca y enrejado de hierro une los zócalos y delimita el antejardín. Ambos volúmenes poseen las mismas características: vanos rectangulares dispuestos regularmente, muros con acabado rústico de pañete, carpintería y enrejados metálicos y balcones. El remate lo constituye un alero sobre canes de madera a la vista. Su sistema estructural es de columnas y entrepisos de concreto, con cerramiento en muros con acabados de pañete y pintura, y la cubierta es a dos aguas en teja de barro. La carpintería exterior es metálica.</p>
