FICHA DE INVENTARIO Y VALORACIÓN DE BIENES CULTURALES INMUEBLES

1.1. Nombre del Bien	KR 1 A 12 D 25	1.2. Otros nombres	N.A.
1.3. Pertenece a valoración colectiva	No	1.4. Nombre	N.A.

3.1. Departamento	Bogotá	3.2. Municipio	Bogotá D.C.
3.3. Nomenclatura	KR 1 A 12 D 25	3.4. Nomenclatura antigua	N.A.
3.5. Barrio	Las Aguas	3.6. Código Barrio	003103
3.7. Dentro de sector urbano histórico	Si	3.8. Nombre sector urbano	Sector Urbano Antiguo
3.9. No. de manzana	021	3.10. No. de predio	017
3.11. CHIP	Varios	3.12. Localidad	Candelaria
3.13. Dentro de perímetro urbano	Si	3.14. UPZ	94
3.15. Nombre UPZ	Candelaria

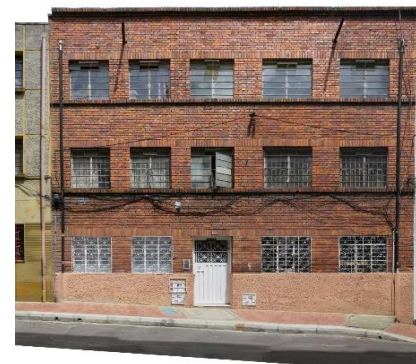
9. FOTOGRAFÍA DEL INMUEBLE

14. DESCRIPCIÓN	
<p>Inmueble de 3 pisos y sótano en la parte posterior, paramentado en un predio medianero con forma irregular, cuyas dimensiones son: frente de 11 m y fondo de 18.2 m, logrando una proporción de 1 a 1.65 veces aproximadamente, con frente sobre la Carrera 1 A. La ocupación del predio se realiza mediante un volumen prismático con un patio central y patio posterior lateral, ambos cubiertos. Se ingresa por el acceso central a un pasillo que sirve de vestíbulo, allí se disponen unas escaleras que llevan al sótano; en cada costado cuenta con una unidad de vivienda. El pasillo conecta con el patio central y con otra unidad de vivienda posterior. La fachada es simétrica; consta de un cuerpo de 3 niveles con superficie de ladrillo a la vista, diferenciados por cornisas del mismo material. El nivel 1 se compone de un zócalo pañetado, un acceso central y 2 ventanas rectangulares en cada costado. Los demás niveles constan de 5 ventanas rectangulares de ventana cada uno. El remate lo constituye una cornisa de ladrillo a la vista. El sistema estructural es de muros de carga en ladrillo y cubierta a 2 aguas en teja de fibro cemento. Las carpinterías en fachada son metálicas.</p>

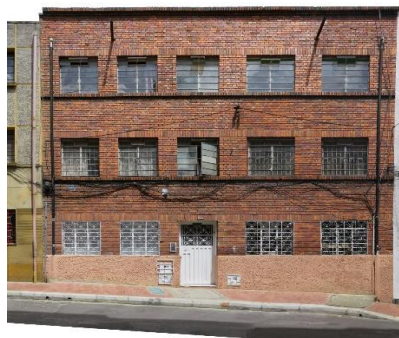
Fachada Oriental

Valor estético: De acuerdo con lo descrito anteriormente, se identifican elementos formales del periodo de transición, representados en la composición simétrica de su fachada, así como la sencillez y disposición ordenada de vanos. Utiliza el ladrillo a la vista como material de acabado. La carpintería metálica es uniforme en cada nivel, lo que hace del inmueble un ejemplo de rigurosidad y orden. Este perfil de la manzana es homogéneo en cuanto a proporciones y alturas.
