FICHA DE INVENTARIO Y VALORACIÓN DE BIENES CULTURALES INMUEBLES

INMUEBLE No MZ 022
Hoja 1 PR 003

1.1. Nombre del Bien KR 1 A 12 D 14
1.2. Otros nombres N.A.
1.3. Pertenece a valoración colectiva No
1.4. Nombre N.A.

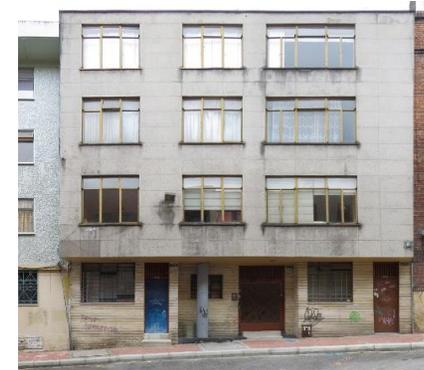
9. FOTOGRAFÍA DEL INMUEBLE

Inmueble de 4 pisos, paramentado en un predio medianero con forma trapezoidal, cuyas dimensiones son: frente de 12.5 m y fondo de 19.1 m, logrando una proporción de 1 a 1.5 veces aproximadamente con frente sobre la Carrera 1 A. La ocupación del predio se realiza a través de un volumen con 2 patios laterales opuestos y un patio posterior lateral. Se ingresa a través de una circulación central que atraviesa la edificación y en cuyos costados cuenta con habitaciones, cocina y baños; en la parte posterior cuenta con escaleras que comunica con los niveles superiores, con unidades de vivienda en planta tipo. La fachada se compone de 2 cuerpos: un basamento paramentado con acabado en piedra muñeca, que consta de 3 accesos y 3 vanos de ventana, y un cuerpo en voladizo con acabado en granito, con 3 vanos horizontales de ventana en rejilla y con franjas de antepecho por cada piso. El sistema estructural es de pórticos, placas y cubiertas planas de concreto reforzado. Los materiales de los muros son en ladrillo con revestimiento de pañete y pintura, carpintería metálica en fachada y en madera al interior. Los pisos tienen acabado de enchape y en patios, de baldosa de cemento, y las escaleras son en concreto con acabado de granito y barandas metálicas.

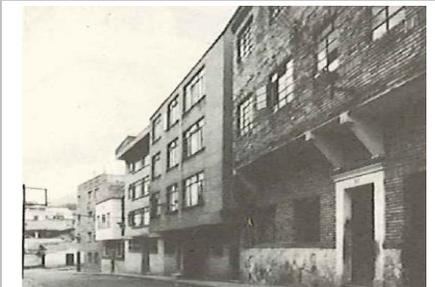
11. FOTOGRAFÍA ANTIGUA

Inmueble construido en la década de 1970. Destinado para vivienda, en la actualidad mantiene su uso y es propiedad horizontal; no se conocen datos de diseñador o constructor. En aerofotografías históricas se observa que en la década de 1930 que el predio se encontraba vacío y permaneció así hasta la década de 1970, en que se identifican 2 volúmenes compactos paralelos con otro transversal central que los une, conformando 2 patios laterales y patio posterior. No se conocen datos de solicitudes de intervención ni de antecedentes de archivo.

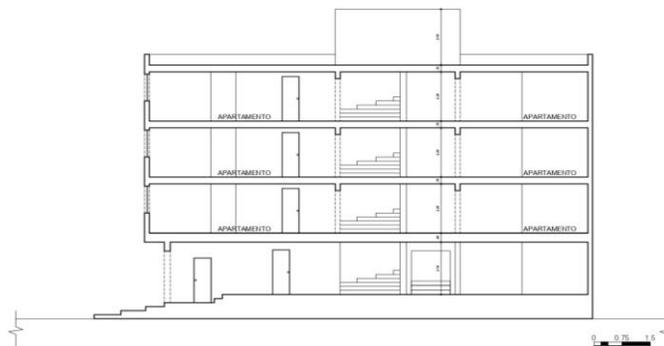
Corte longitudinal

Valor estético: De acuerdo con lo descrito, el inmueble conserva su volumetría original sin alteraciones aparentes. Mantiene también su diseño de fachada con una diferenciación entre basamento y cuerpo superior, tanto en la materialidad como en la jerarquía. Conserva igualmente su sistema constructivo en pórticos de concreto con cubierta plana. Se inserta armónicamente en un perfil urbano heterogéneo en términos de altura, volumetría y lenguaje arquitectónico.
