FICHA DE INVENTARIO Y VALORACIÓN DE BIENES CULTURALES INMUEBLES

INMUEBLE No MZ 022

1.1. Nombre del Bien	KR 1 A 12 D 40	1.2. Otros nombres	N.A.
1.3. Pertenece a valoración colectiva	No	1.4. Nombre	N.A.

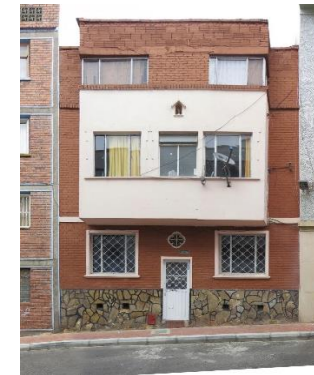
9. FOTOGRAFÍA DEL INMUEBLE

Inmueble de 3 pisos, paramentado en un predio medianero con forma trapezoidal, cuyas dimensiones son: frente de 8 m y fondo de 11.8 m, logrando una proporción de 1 a 1.4 veces aproximadamente con frente sobre la Carrera 1 A. La ocupación del predio se realiza a través de 1 volumen compacto con patio lateral posterior. Desde la Carrera 1 A, se ingresa a través de una circulación central que conduce a un vestíbulo con una escalera de dos tramos, en torno al cual se distribuyen 3 habitaciones, cocina, comedor y baño. La fachada es simétrica y consta de 2 cuerpos, uno paramentado y otro en voladizo. El paramentado cuenta de 3 niveles con superficie en ladrillo a la vista y el retrocedido ubicado en el segundo piso con acabado de pañete y pintura. Tiene un zócalo pañetado, 8 vanos (1 de acceso y 7 de ventana) y remata con un ático y cornisa. El sistema estructural es de muros portantes en ladrillo y la cubierta es a 2 aguas en teja de fibro cemento. La carpintería es de madera.

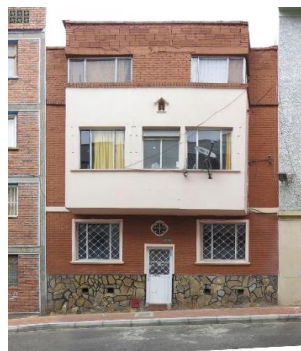
Fachada Occidental

Valor estético: De acuerdo con lo descrito anteriormente, se identifican elementos formales, representados en la composición simétrica de su fachada, así como la sencillez y disposición ordenada de vanos. Utiliza el ladrillo a la vista como material de acabado y en él destaca un volumen en voladizo con acabado de pañete y pintura sobre el segundo piso. El inmueble se inserta armónicamente en un perfil urbano heterogéneo en términos de altura, volumetría y lenguaje arquitectónico.
