**FICHA DE INVENTARIO Y VALORACIÓN DE BIENES CULTURALES INMUEBLES**
**USO EXCLUSIVO DEL MINISTERIO DE CULTURA**

INMUEBLE No MZ 023

1.1. Nombre del Bien	KR 1 12 D 1	1.2. Otros nombres	N.A.
1.3. Pertenece a valoración colectiva	No	1.4. Nombre	N.A.

3.1. Departamento	Bogotá	3.2. Municipio	Bogotá D.C.
3.3. Nomenclatura	KR 1 12 D 1	3.4. Nomenclatura antigua	CL 15 No. 0-02
3.5. Barrio	Las Aguas	3.6. Código Barrio	003103
3.7. Dentro de sector urbano histórico	Si	3.8. Nombre sector urbano	Sector Urbano Antiguo
3.9. No. de manzana	023	3.10. No. de predio	001
3.11. CHIP	AAA0030FXFZ	3.12. Localidad	Candelaria
3.13. Dentro de perímetro urbano	Si	3.14. UPZ	94
3.15. Nombre UPZ	Candelaria

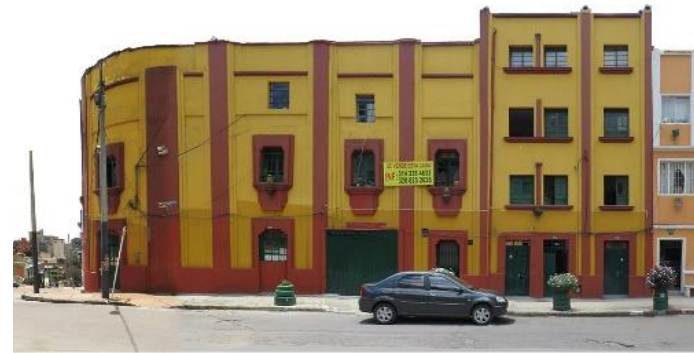
**9. FOTOGRAFÍA DEL INMUEBLE**

Inmueble de 4 pisos paramentado en un predio esquinero con forma irregular, cuyas dimensiones son: 22 m de frente por 16.9 m de fondo, dando una proporción de 1 a 1.3 veces aproximadamente, con frentes sobre la Carrera 1 y la Calle 12 D. La ocupación del predio se realiza a partir de un volumen en L con patio lateral cubierto en el ala norte. Se accede a través de una circulación central con escaleras laterales en el vértice del volumen; en el ala sur cuenta con 1 habitación, bodega y 2 locales, todos con acceso independiente desde la calle; en el ala norte cuenta con 5 habitaciones y cocina. La fachada es continua por ambos frentes y consta de un cuerpo con vanos verticales, zócalo revocado y remate en ático con cornisa; consta de 3 niveles en el ala sur, y de 4 en el ala norte, unificados por un mismo pañete y pintura, pero diferenciados por la altura de los entresijos y por la forma de los vanos: en la parte antigua, con menor altura, se encuentran enmarcados en bajorrelieve y repisa, mientras que en el segundo volumen corresponden a vanos cuadrados agrupados por una moldura horizontal en su base. El frente oriental está estructurado por 6 calles diferenciadas por pilastras, 1 calle adicional corresponde a la esquina y 1 más, al costado sur. El sistema estructural es de muros de carga en mampostería con revestimiento de pañete y pintura, entresijos de madera y cubierta es a 2 aguas con teja de barro y fibrocemento. Las carpinterías son en madera y metal, y los pisos tienen acabado en baldosín cerámico.

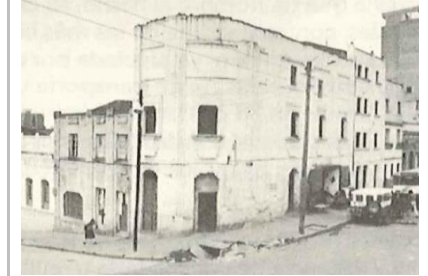
**10. FOTOGRAFÍA DEL CONTEXTO**
**11. FOTOGRAFÍA ANTIGUA**

Fuente: Recordos fotográficos por el centro de Bogotá, Noviembre 1981 - Febrero 1982. Colcultura

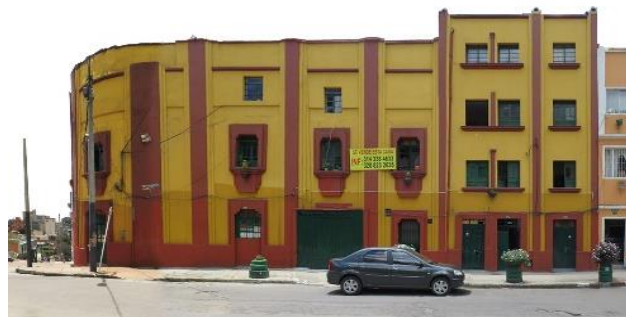
**Fachada Oriental**

**Valor histórico:** En este inmueble, construido durante la primera mitad del siglo XX, aún es posible tener una lectura de la tipología original a pesar de sus modificaciones en cubierta. Conserva su distribución interior con espacios organizados en una crujía con acceso desde la calle, y otros en torno a un patio que actualmente está cubierto. Mantiene asimismo, su diseño de fachada, muestra de la arquitectura del período republicano con posibles modificaciones del período de transición, como lo demuestran las pilastras que la modulan.
