FICHA DE INVENTARIO Y VALORACIÓN DE BIENES CULTURALES INMUEBLES

1. DENOMINACIÓN				
1.1. Nombre del Bien	CL 12 D 1 4	1.2. Otros nombres	N.A.	
1.3. Pertenece a valoración colectiva	No	1.4. Nombre	N.A.	
2. CLASIFICACIÓN TIPOLOGICA

3. LOCALIZACIÓN				
3.1. Departamento	Bogotá	3.2. Municipio	Bogotá D.C.	
3.3. Nomenclatura	CL 12 D 1 4	3.4. Nomenclatura antigua	CL 15 No. 0-04/06	
3.5. Barrio	Las Aguas	3.6. Código Barrio	003103

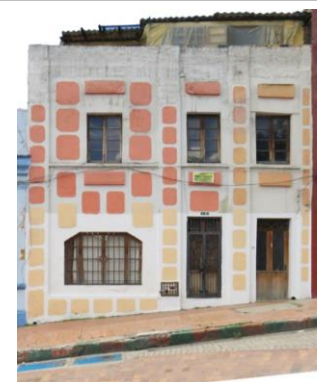
9. FOTOGRAFÍA DEL INMUEBLE

14. DESCRIPCIÓN	
<p>Inmueble de 3 pisos, paramentado en un predio medianero con forma rectangular, cuyas dimensiones son: 7.3 m de frente por 17.1 m de fondo, logrando una proporción de 1 a 2.3 veces aproximadamente, con frente sobre la calle 12 D. La ocupación del predio se realiza a partir de un volumen con 2 patios laterales, de los cuales, el principal está cubierto. Se ingresa a través de un vestíbulo lateral que entrega a un espacio central anterior al patio con una escalera de un tramo, en torno al cual se organizan una sala comedor, 2 habitaciones, bodega, cocina y baños. La fachada consta de un cuerpo con zócalo revocado, 6 vanos (2 de acceso y 4 de ventana) y remate en ático. El sistema estructural es de muros de carga, pañetados y pintados, y la cubierta es a 2 aguas en teja de fibrocemento. La carpintería exterior es de madera con rejas en hierro.</p>

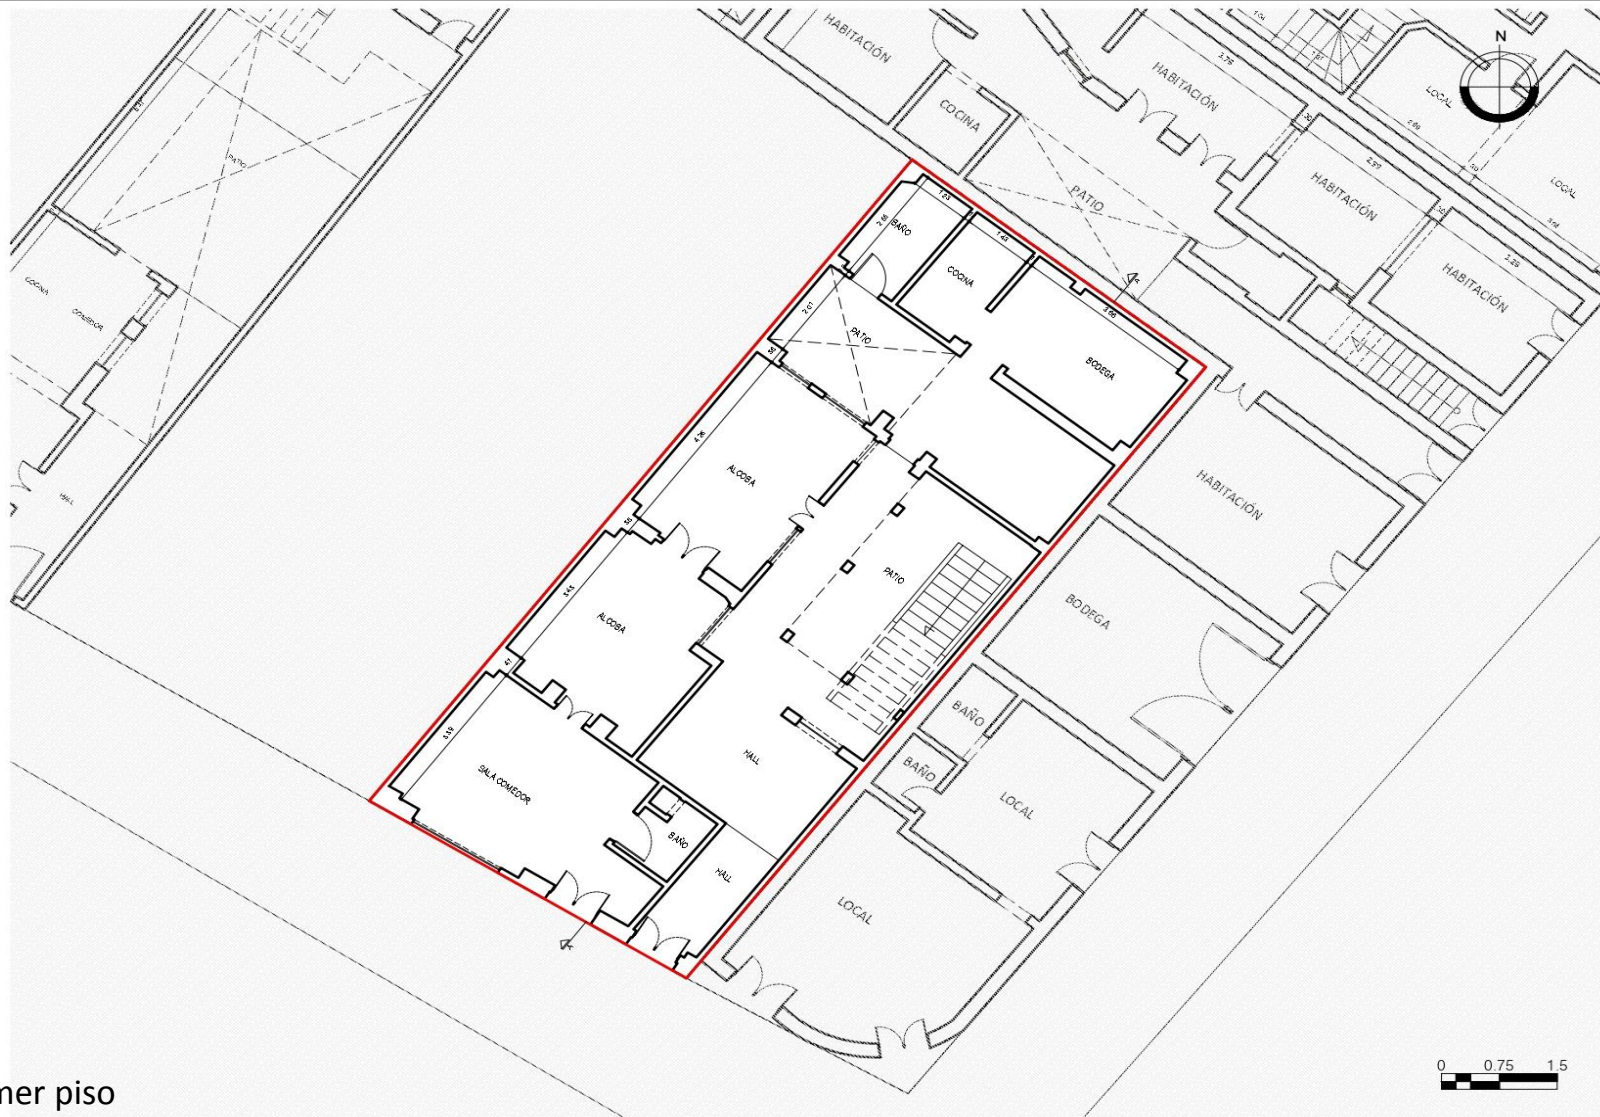
Planta primer piso

Equipo Levantamientos PEMP Patrimonio Inmueble. Restituido con información encontrada en archivo documental.

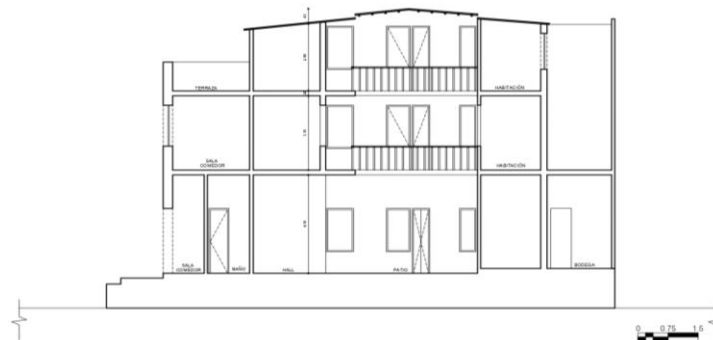
Corte longitudinal

Fuente: Equipo Levantamientos PEMP Patrimonio Inmueble. Restituido con información encontrada en archivo documental.

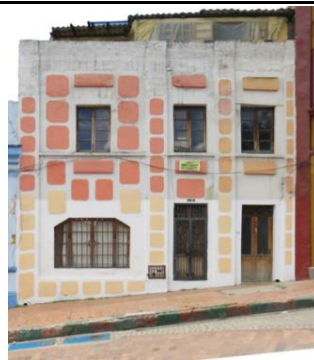
Fachada Sur

Valor estético: De acuerdo con lo descrito, no es posible tener una lectura clara de la volumetría original del inmueble debido a sus significativas modificaciones, que han distorsionado en gran medida la estética original. No obstante, conserva elementos de su distribución inicial, como el acceso por un zaguán lateral, anterior a un patio en torno al cual se organizan los espacios. Mantiene también su diseño de fachada, en el que se identifican elementos formales del período de transición, representados en la composición ortogonal en la que destaca la sencillez y disposición ordenada de vanos. El inmueble se inserta armónicamente en un perfil urbano heterogéneo en términos de altura, volumetría y lenguaje arquitectónico.
