FICHA DE INVENTARIO Y VALORACIÓN DE BIENES CULTURALES INMUEBLES
1. DENOMINACIÓN

1.1. Nombre del Bien	CL 12 D 1 22	1.2. Otros nombres	N.A.
1.3. Pertenece a valoración colectiva	No	1.4. Nombre	N.A.

3.1. Departamento	Bogotá	3.2. Municipio	Bogotá D.C.
3.3. Nomenclatura	CL 12 D 1 22	3.4. Nomenclatura antigua	CL 15 No. 0-22
3.5. Barrio	Las Aguas	3.6. Código Barrio	003103
3.7. Dentro de sector urbano histórico	Si	3.8. Nombre sector urbano	Sector Urbano Antiguo
3.9. No. de manzana	023	3.10. No. de predio	004
3.11. CHIP	AAA0030FXKC	3.12. Localidad	Candelaria
3.13. Dentro de perímetro urbano	Si	3.14. UPZ	94
3.15. Nombre UPZ	Candelaria

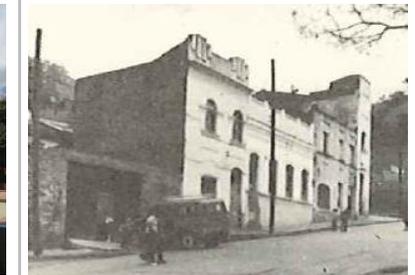
11. FOTOGRAFÍA ANTIGUA

Fuente: Recorridos fotográficos por el centro de Bogotá, Noviembre 1981 - Febrero 1982. Colcultura

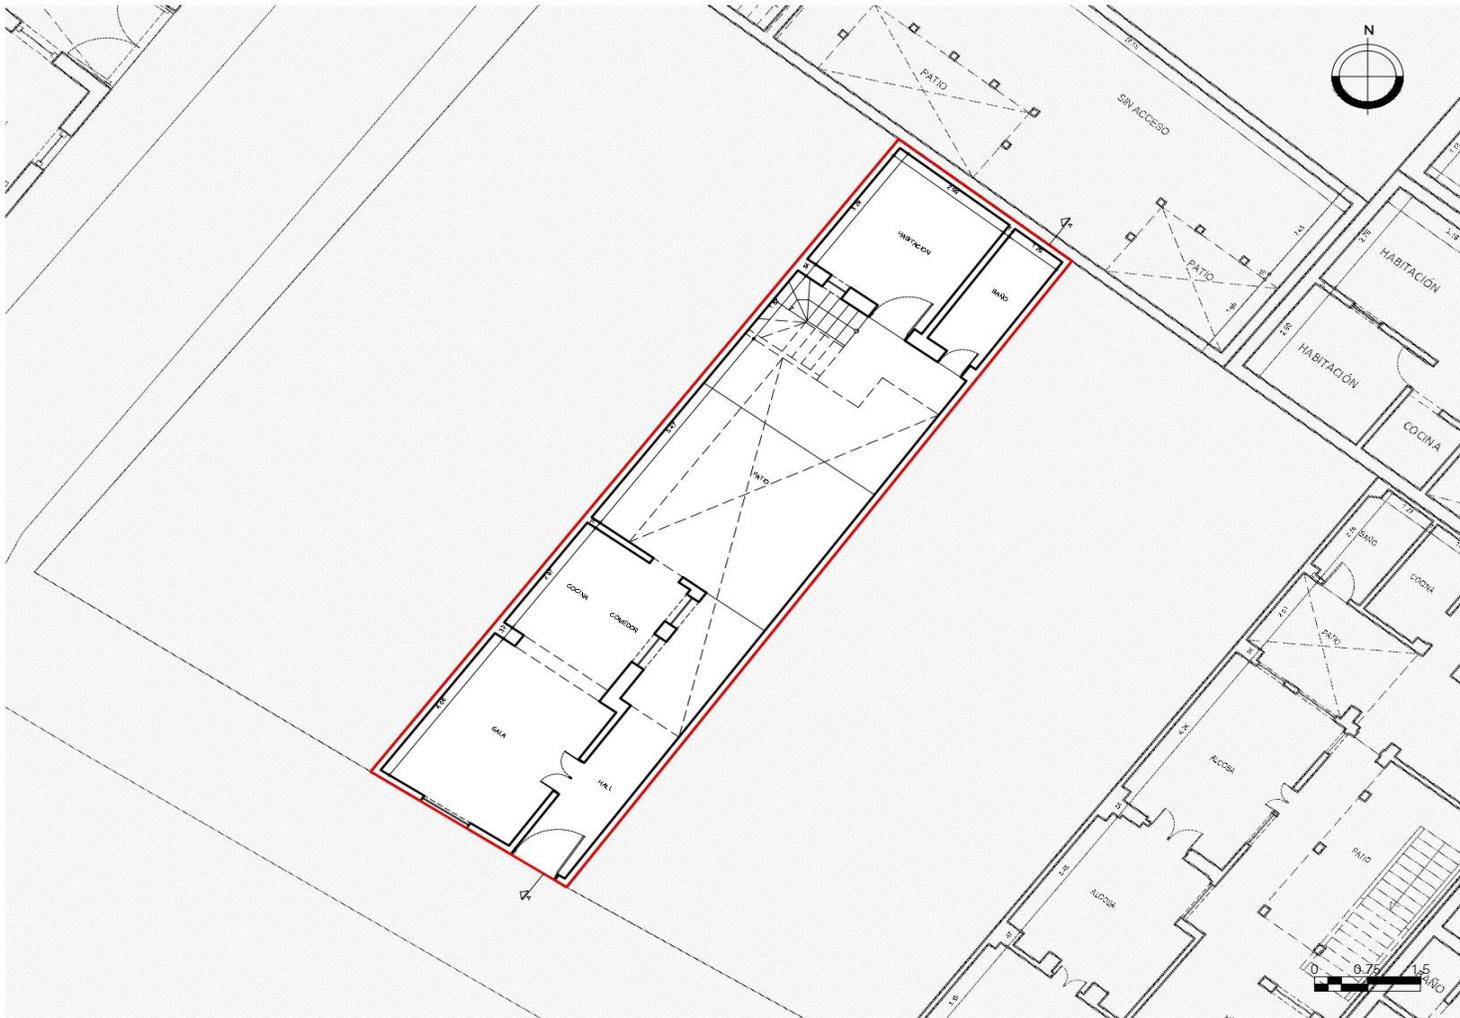
Planta primer piso

14. DESCRIPCIÓN						17. RESEÑA HISTÓRICA									
<p>Inmueble de 3 pisos paramentado en un predio medianero con forma rectangular, cuyas dimensiones son: 5 m de frente por 18.6 m de fondo, logrando una proporción de 1 a 3.7 veces aproximadamente, con frente sobre la Calle 12 D. La ocupación del predio se realiza a partir de un volumen frontal de 2 pisos y un volumen posterior de 3 pisos con igual altura, separados por un patio cubierto. Se ingresa a través de un pasillo lateral que conduce directamente al patio; en la crujía frontal cuenta con sala, comedor y cocina, y en el volumen posterior, con habitación, baño y escaleras. La fachada consta de un cuerpo de 2 pisos diferenciado por una moldura con arcos, con zócalo revocado con acabado rústico y remate en cornisa y ático con molduras verticales ornamentales. En primer piso cuenta con un vano de acceso con arco erscarzano que se acopla a uno de los arcos de la moldura superior, y un vano de ventana. En segundo piso cuenta con 2 vanos de ventana arco de medio punto, repisa y cornisa en las impostas. El sistema estructural es de muros de carga con acabado de pañete y pintura, y cubierta en teja de fibrocemento. Las carpinterías son de madera y metal.</p>						<p>Inmueble construido durante el período de transición, a comienzos del siglo XX, probablemente modificando una edificación anterior, de acuerdo con la decoración de vanos de fachada. Destinado para vivienda, en la actualidad mantiene este uso y es propiedad de Gabriel Cubides Grajales; se desconoce tanto su diseñador, como su constructor. En aerofotografías históricas se identifica una tipología original de crujía frontal con solar, la cual fue modificada durante la segunda mitad de l siglo XX, agregando una crujía lateral, y una posterior en años recientes. No se conocen datos de solicitudes de intervención ni de antecedentes de archivo.</p>
