**FICHA DE INVENTARIO Y VALORACIÓN DE BIENES
CULTURALES INMUEBLES**
USO EXCLUSIVO DEL MINISTERIO DE CULTURA

| 1.1. Nombre del Bien | KR 1 BIS 12 D 20 | 1.2. Otros nombres | N.A. |

| 3.3. Nomenclatura | KR 1 BIS 12 D 20 | 3.4. Nomenclatura antigua | N.A. |
| 3.5. Barrio | Las Aguas | 3.6. Código Barrio | 003103 |

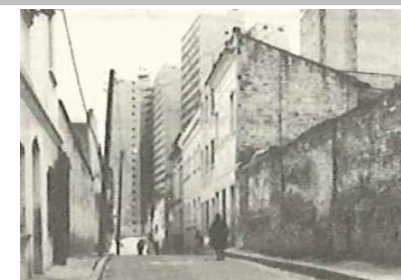
11. FOTOGRAFÍA ANTIGUA

Fuente: Recorridos fotográficos por el centro de Bogotá, Noviembre 1981 - Febrero 1982. Colcultura

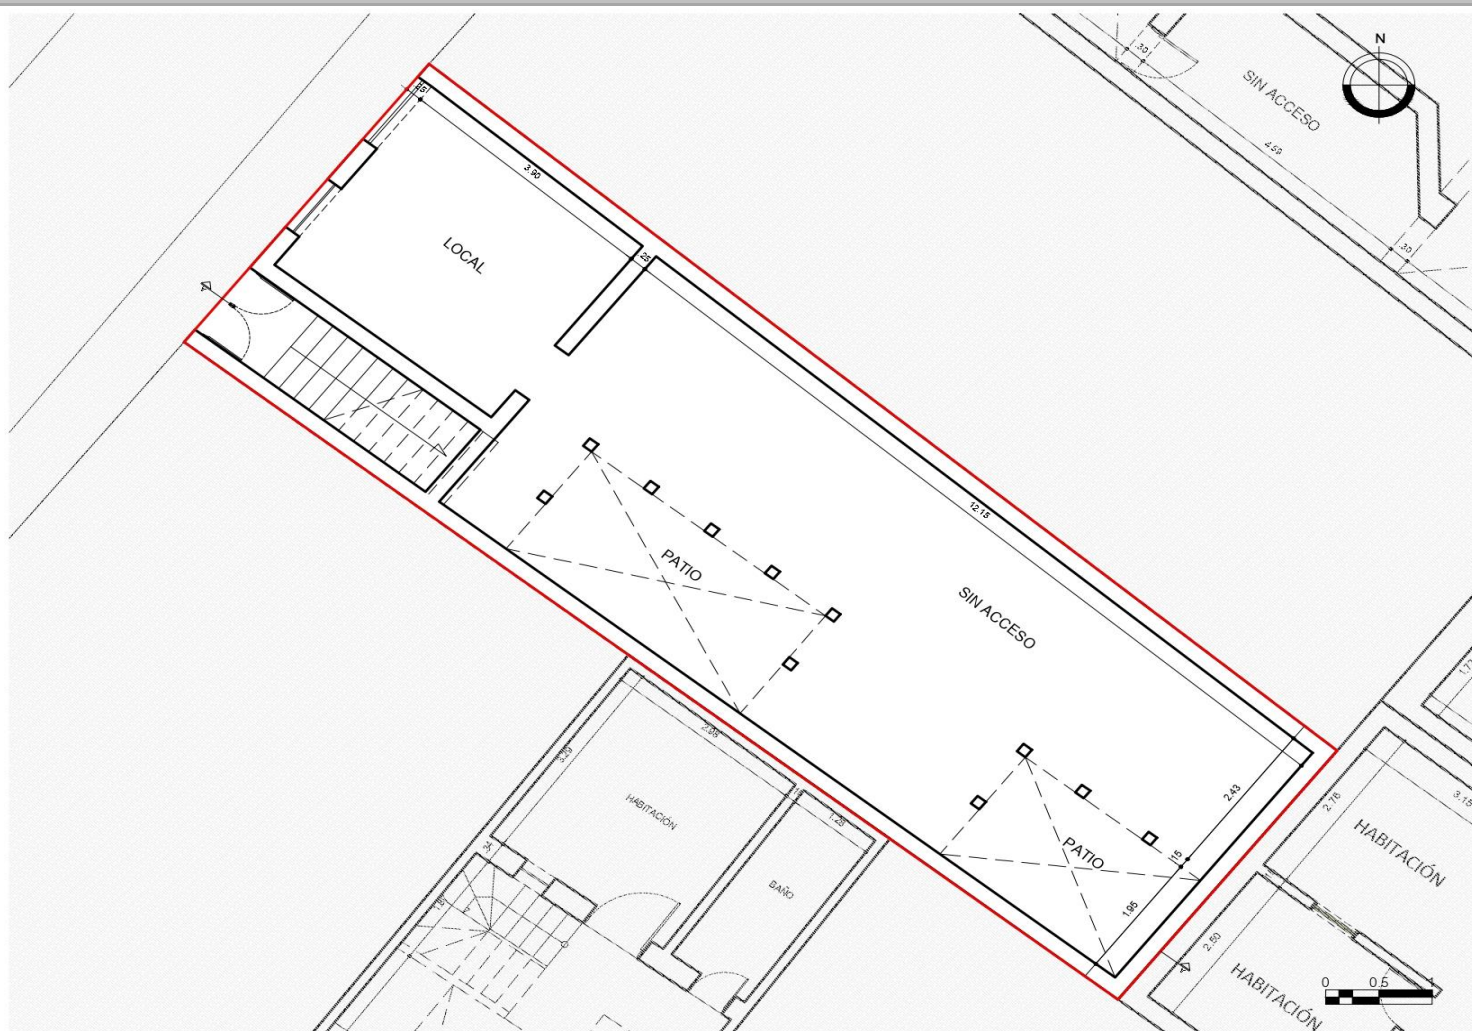
Planta primer piso

| | | | | FICHA DE INVENTARIO Y VALORACIÓN DE BIENES CULTURALES INMUEBLES | | | | USO EXCLUSIVO DEL MINISTERIO DE CULTURA | | | INMUEBLE No | MZ | 023 | |
|--|---|---|---|---|---|---|---|---|---|---|---|---|---|--|
| <p>Inmueble de 2 pisos paramentado en un predio medianero con forma rectangular, cuyas dimensiones son: 5.60 m de frente por 16.9 m de fondo, logrando una proporción de 1 a 3 veces aproximadamente, con frente sobre la Carrera 1 BIS. La ocupación del predio se realiza a partir de un volumen con patio lateral y patio lateral posterior, ambos actualmente cubiertos. Se ingresa a través de un zaguán lateral con escaleras, que conduce directamente al primer patio; cuenta con un local comercial con acceso independiente desde la calle en la crujía frontal. La fachada consta de un cuerpo de 2 niveles ornamentado con múltiples molduras, con zócalo revocado y remate en cornisa y ático modulado por 4 machones. En primer piso cuenta con 2 vanos laterales de acceso y uno central de ventana, todos con marco revocado; en segundo piso cuenta con 2 vanos de ventana con marco revocado. El sistema estructural es de muros de carga con acabado de pañete y pintura, con cubierta a 2 aguas en teja de barro y de fibrocemento. Las carpinterías en fachada son de madera y metal.</p> | | | | | | <p>Inmueble construido durante el período republicano, a comienzos del siglo XX. Destinado para vivienda, en la actualidad mantiene este uso con un local comercial en primer piso, y es propiedad de Julio Ernesto Pineros Jiménez; no se conoce su diseñador ni su constructor. En aerofotografías históricas se observa que la tipología del inmueble no fue modificada hasta finales del s. XX, en que se cubrieron los patios y se reemplazó parte del material de cubierta. No se observan grandes modificaciones en su fachada a excepción de su primer piso donde hubo un cambio de puertas y quizá una adaptación interna para un local comercial. No se conocen datos de solicitudes de intervención ni de antecedentes de archivo.</p> | | | | | | | | |
