FICHA DE INVENTARIO Y VALORACIÓN DE BIENES CULTURALES INMUEBLES

USO EXCLUSIVO DEL MINISTERIO DE CULTURA		INMUEBLE No	MZ	023
Código Nacional		Hoja 1	PR	008

1.1. Nombre del Bien	KR 1 BIS 12 D 32	1.2. Otros nombres	N.A.
1.3. Pertenece a valoración colectiva	No	1.4. Nombre	N.A.

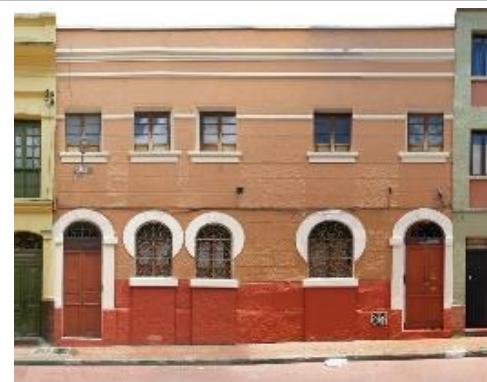
9. FOTOGRAFÍA DEL INMUEBLE

14. DESCRIPCIÓN
 Inmueble de 2 pisos, paramentado en un predio medianero con forma rectangular, cuyas dimensiones son: 10 m de frente por 16.7 m de fondo, logrando una proporción de 1 a 1.7 veces con frente sobre la carrera 1 BIS. La ocupación del predio se realiza a partir de un volumen con dos patios laterales. Se ingresa a través de un zaguán lateral que comunica con el patio principal, en torno al cual se organizan la sala, el comedor y la cocina, mientras que en torno al segundo patio se organizan una habitación y un baño. Su fachada está resuelta en un cuerpo con zócalo revocado, 10 vanos (2 de acceso con arco de medio punto y marco revocado y 8 de ventana, 3 con arco de medio punto y 5 con repisa), y remate en ático con molduras horizontales. El sistema estructural es de muros de carga en mampostería, pañetados y pintados, entrepisos en madera y la cubierta es a dos aguas en teja de barro con estructura de madera rolliza. La carpintería de fachada es en madera y metal, y al interior, en madera. Los pisos cuentan con acabado en baldosa cerámica y en madera en segundo piso.

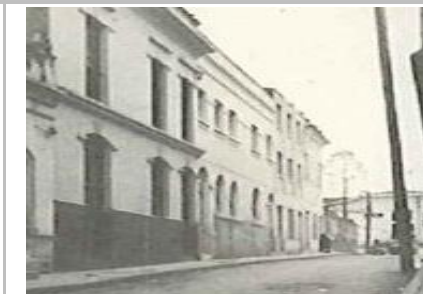
11. FOTOGRAFÍA ANTIGUA

Fuente: Recorridos fotográficos por el centro de Bogotá, Noviembre 1981 - Febrero 1982. Colcultura

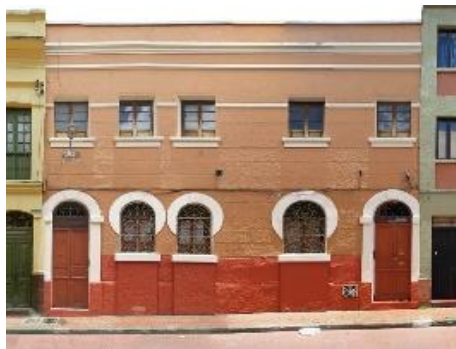
Fachada Occidental

Valor histórico: En este inmueble, construido a comienzos del siglo XX, aún es legible la tipología original a pesar de la instalación de cubiertas en los patios. Conserva su distribución interior en torno a patios laterales con galerías apoyadas en pies derechos, así como su estructura portante. Su diseño de fachada es resultado de una modificación realizada a mediados de siglo, de acuerdo con el lenguaje del período de transición; aun así es muestra de la arquitectura doméstica tradicional desarrollada en el barrio Las Aguas.
