FICHA DE INVENTARIO Y VALORACIÓN DE BIENES CULTURALES INMUEBLES

INMUEBLE No MZ 023
Hoja 1 PR 011

1.1. Nombre del Bien KR 1 BIS 12 D 60
1.2. Otros nombres N.A.
1.3. Pertenece a valoración colectiva No
1.4. Nombre N.A.

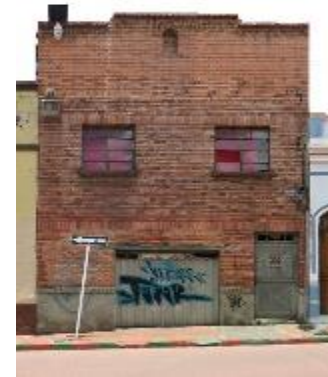
9. FOTOGRAFÍA DEL INMUEBLE

14. DESCRIPCIÓN
<p>Inmueble de 2 pisos paramentado en un predio medianero con forma rectangular, cuyas dimensiones son 5.9 m de frente por 16.6 m de fondo, logrando una proporción de 1 a 2.81 veces con frente sobre la carrera 1 bis. La ocupación del predio está establecida por un volumen con 3 patios laterales (2 de ellos alineados y otro en la esquina opuesta posterior). No se tuvo acceso al inmueble. Su fachada está estructurada a partir de un plano continuo de zócalo pañetado y ladrillo a la vista; cuenta con 4 vanos: 2 de puertas de acceso ubicados en el primer piso y 2 de ventanas ubicados en el segundo piso; remata con una horadación, que indica posiblemente el nicho de una pequeña escultura, y una cornisa. El sistema estructural corresponde a muros de carga en ladrillo y cubierta a una y dos aguas con teja de barro. La carpintería exterior es metálica.</p>

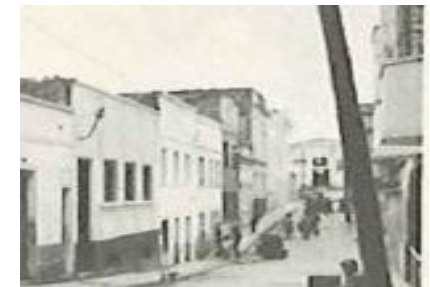
11. FOTOGRAFÍA ANTIGUA

Fuente: Recorridos fotográficos por el centro de Bogotá, Noviembre 1981 - Febrero 1982. Colcultura
