**FICHA DE INVENTARIO Y VALORACIÓN DE BIENES CULTURALES INMUEBLES**

1. DENOMINACIÓN			
1.1. Nombre del Bien	KR 1 BIS 12 D 64	1.2. Otros nombres	N.A.
1.3. Pertenece a valoración colectiva	No	1.4. Nombre	N.A.
2. CLASIFICACIÓN TIPOLOGICA

3. LOCALIZACIÓN			
3.1. Departamento	Bogotá	3.2. Municipio	Bogotá D.C.
3.3. Nomenclatura	KR 1 BIS 12 D 64	3.4. Nomenclatura antigua	CR 1 A No. 15-64/68
3.5. Barrio	Las Aguas	3.6. Código Barrio	003103

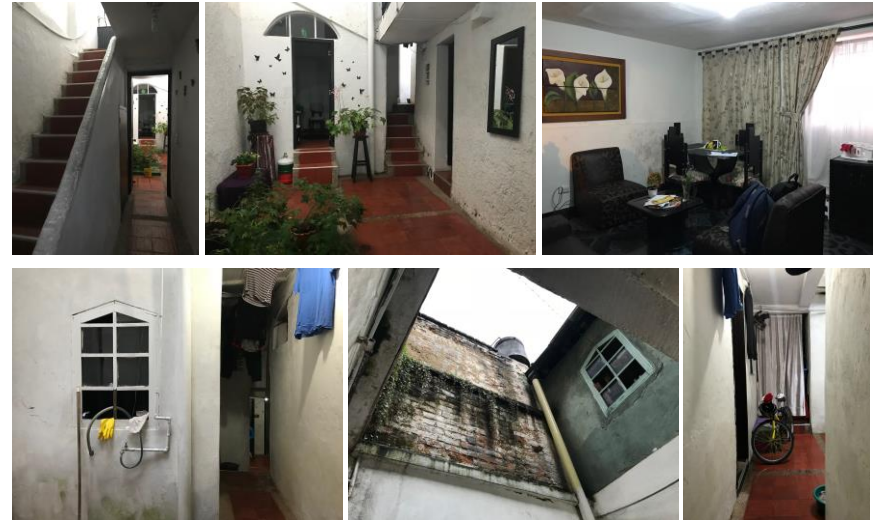
**16. FOTOGRAFÍAS INTERIORES**

Inmueble de 2 pisos paramentado en un predio medianero con forma rectangular, cuyas dimensiones son 6.6 m de frente y 16.6 m de fondo, logrando una proporción de 1 a 2.51 veces con frente sobre la carrera 1 bis. La ocupación del predio está establecida por un volumen con un patio lateral cubierto y un traspatio. Se ingresa a través de 2 accesos: el del sur, comunica con una sala-comedor, que a su vez tiene acceso al patio y, este distribuye a otros espacios; el del norte, comunica con un vestíbulo que conduce a una escalera que lleva al segundo piso, en el cual hay otra unidad familiar. La fachada está resuelta en un solo cuerpo con un zócalo pañetado de manera rugosa, 6 vanos verticales, una moldura horizontal, seguida por un ático que remata en una cornisa. El sistema estructural corresponde a muros de carga con algunos reforzamientos en concreto; la placa de entrepiso parece ser de concreto aligerado y cubierto a dos aguas en teja de fibrocemento. Los materiales de los pisos en cerámica y carpintería en interior: madera y metálica; y en el exterior, metálica.

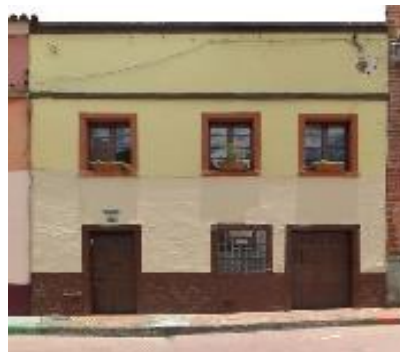
Fachada Occidental

**Valor estético:** De acuerdo con lo descrito y su valoración histórica, el inmueble no puede leerse de forma integral debido a sus significativas modificaciones, es representativo del periodo Republicano con filiación al periodo de la Transición. Esto se evidencia en la presencia de la carpintería de madera original y la proporción de sus vanos, así como el cambio de textura en el muro de fachada, en la que se lee claramente la adición del segundo nivel. A pesar de ello, existe una homogeneidad ya que las modificaciones siguieron el lenguaje arquitectónico del inmueble original, por lo cual no distorsiona la continuidad del perfil urbano.
