**FICHA DE INVENTARIO Y VALORACIÓN DE BIENES  
CULTURALES INMUEBLES**
**USO EXCLUSIVO DEL MINISTERIO DE CULTURA**

1.1. Nombre del Bien	KR 1 BIS 12 D 70	1.2. Otros nombres	N.A.
1.3. Pertenece a valoración colectiva	No	1.4. Nombre	N.A.

3.1. Departamento	Bogotá	3.2. Municipio	Bogotá D.C.
3.3. Nomenclatura	KR 1 BIS 12 D 70	3.4. Nomenclatura antigua	CR 1 A No. 15-70/72
3.5. Barrio	Las Aguas	3.6. Código Barrio	003103
3.7. Dentro de sector urbano histórico	Si	3.8. Nombre sector urbano	Sector Urbano Antiguo
3.9. No. de manzana	023	3.10. No. de predio	013
3.11. CHIP	AAA0030FXWW	3.12. Localidad	Candelaria
3.13. Dentro de perímetro urbano	Si	3.14. UPZ	94
3.15. Nombre UPZ	Candelaria

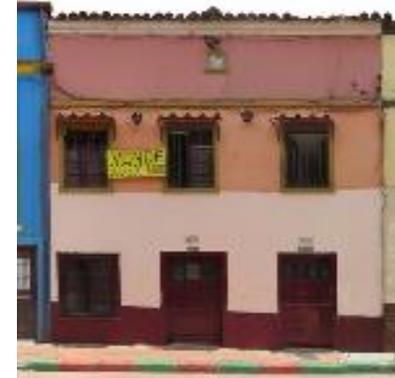
**9. FOTOGRAFÍA DEL INMUEBLE**

14. DESCRIPCIÓN
Inmueble de 2 pisos de altura paramentado en un predio medianero, cuyas dimensiones son 6.2 m de frente por 16.6m de fondo, logrando una proporción de 1 a 2.67 veces con frente sobre la carrera 1 BIS. La ocupación del predio está establecida por un volumen con patio lateral cubierto y un traspatio cubierto. No hubo acceso al inmueble. La fachada está resuelta en un cuerpo con zócalo, 6 vanos verticales (2 de puertas y 4 de ventanas, las 3 superiores con un alero que parece corresponder a una adición reciente) y remata con una moldura horizontal, un ático y cornisa, donde destaca un nicho con una pequeña escultura religiosa. El sistema estructural se desconoce al igual que sus acabados interiores. La carpintería original es en madera y metal, y la cubierta es a dos aguas en teja de barro.

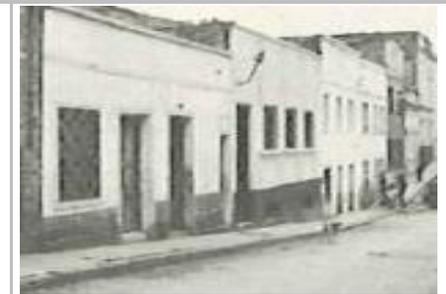
**11. FOTOGRAFÍA ANTIGUA**

Fuente: Recorridos fotográficos por el centro de Bogotá, Noviembre 1981 - Febrero 1982. Colcultura
