FICHA DE INVENTARIO Y VALORACIÓN DE BIENES CULTURALES INMUEBLES

<b>1. DENOMINACIÓN</b>				
1.1. Nombre del Bien	KR 1 BIS 12 D 90	1.2. Otros nombres	N.A.	
1.3. Pertenece a valoración colectiva	No	1.4. Nombre	N.A.	
<b>2. CLASIFICACIÓN TIPOLOGICA</b>

3.1. Departamento	Bogotá	3.2. Municipio	Bogotá D.C.	
3.3. Nomenclatura	KR 1 BIS 12 D 90	3.4. Nomenclatura antigua	CR 1 A No. 15-90	
3.5. Barrio	Las Aguas	3.6. Código Barrio	003103

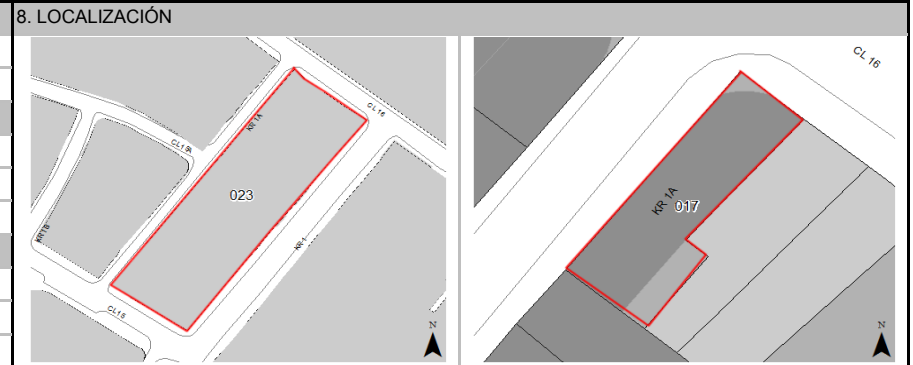
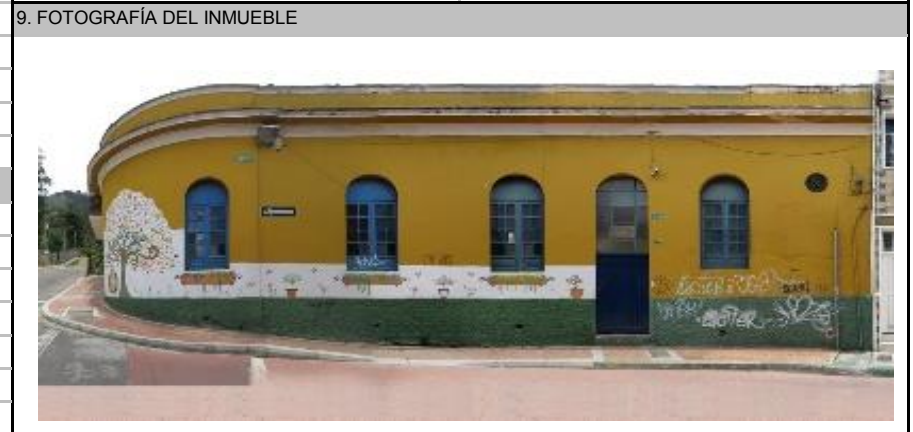
Inmueble correspondiente al periodo Republicano construido a inicios de siglo XX. Se observan modificaciones posteriores referentes a cambios a la construcción de algunos muros divisorios al interior y de materiales en la cubierta; sin embargo el grado de conservación del inmueble es bueno. No se conocen datos de autor, diseñador o constructor. Es propiedad de Jaime Contreras Ocho. El uso original es residencial, y actualmente mantiene este uso. No se tiene información acerca de solicitudes de intervención, pero si de un trámite adelantado hacia 1999 donde se solicitan exenciones de ley por encontrarse declarado como BIC.

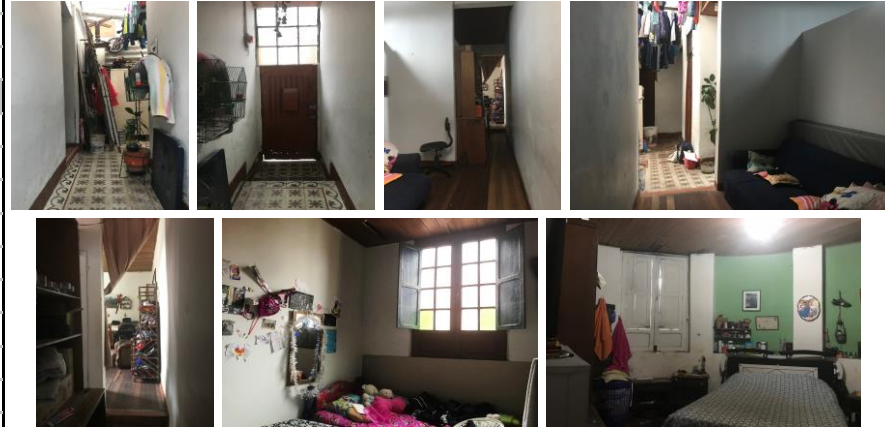
**16. FOTOGRAFÍAS INTERIORES**

Inmueble de un piso, paramentado en un predio esquinero con forma irregular, cuyas dimensiones son 16.5 m de frente y 4.9 m de fondo, logrando una proporción de 1 a 3.36 veces con frentes sobre la Carrera 1 bis y la Calle 12 F. La ocupación del predio se realiza a partir de un volumen con forma de barra con ochava curva con un patio al extremo suroccidental. Se accede a través de una única puerta que conduce a un corredor a lo largo del predio que distribuye hacia todos los espacios: 4 alcobas, 2 baños y 1 cocina. Las fachadas están resueltas a partir de un cuerpo con zócalo de textura rugosa, 5 vanos verticales con arco de medio punto (1 de acceso y 4 de ventana), y remata con un ático con cornisa continua. El sistema estructural corresponde a muros de carga y la cubierta es a un agua en teja barro y fibrocemento en estructura de madera. Los materiales en la carpintería es en madera, con postigos en las ventanas exteriores; la carpintería de la puerta es metálica; el falso techo es en listones de madera: la cubierta del patio lateral es en teja translúcida con estructura metálica; y el piso es en baldosín estampado para zonas de circulación y para habitaciones es con entablado de madera.
