FICHA DE INVENTARIO Y VALORACIÓN DE BIENES CULTURALES INMUEBLES

| 1.1. Nombre del Bien | CL 12 F 1 5 | 1.2. Otros nombres | N.A. |

| 3.3. Nomenclatura | CL 12 F 1 5 | 3.4. Nomenclatura antigua | CL 16 No. 0-05 |

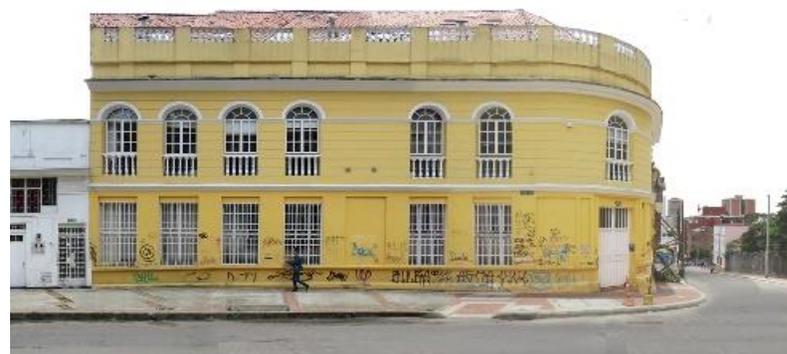
9. FOTOGRAFÍA DEL INMUEBLE

Inmueble de 3 pisos, mezzanine y sótano, paramentado en un predio esquinero de forma rectangular y ochava curva, cuyas dimensiones son 9.6 m de frente y 18 m de fondo, logrando una proporción de 1 a 1.87 veces con frentes sobre la Calle 12 F y la Carrera 1. La ocupación del predio se realiza a partir de un volumen con patio posterior esquinero. Se accede por el chaflán a través de un corredor en diagonal que comunica con el patio y remata con una escalera de dos tramos. Existen 8 apartamentos, de los cuales, los 4 del primer piso cuentan con mezzanine. La fachada está resuelta en un cuerpo con zócalo, molduras horizontales, 19 vanos horizontales (sobre la Calle 12 F: 2 de ventana y 3 de puerta ventana; sobre la ochava, 1 de acceso y 1 de puerta ventana; y sobre la carrera 1, 6 de ventana y 6 de puerta ventana, todas las puerta ventanas rematan con arco de medio punto, balcón a ras muro con balaustrada), cornisa y remata un ático con 15 pilastras y, entre cada, una balaustrada. El sistema estructural corresponde a muros de carga en ladrillo, porticos en concreto, entepisos aligerados en concreto con acabado en panel de yeso y la cubierta a dos aguas con tejas de barro. Los materiales del piso son en cerámica, la carpintería es metálica y en madera para puertas y la cubierta en el patio es en teja translúcida con estructura metálica.

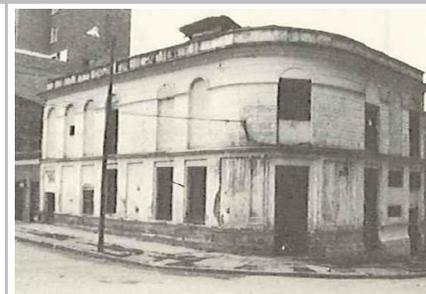
11. FOTOGRAFÍA ANTIGUA

Inmueble construido durante el periodo republicano, cerca al año 1915 según información de las fichas de Jorge Caballero. Hacia las últimas décadas del siglo XX, estuvo en estado de ruina, provocando la desaparición de toda la parte interior del predio, el muro de fachada perimetral fue lo único que se conservó. Desde 1998, se adelantaron trámites para realizar un proyecto residencial el cual tuvo que tener varios ajustes para que fuera aprobado y diera como resultado la construcción que se encuentra hoy en día en este predio; esta recupera parte de la tipología original, conserva su altura, uso residencial y fachada originales. No se tiene información acerca del diseñador y constructor original, pero se sabe que el proyecto actual estuvo a cargo del arquitecto Alexander Rojas Pinzón y que la propiedad ahora está en cabeza de varios propietarios que están organizados a través de una propiedad horizontal.

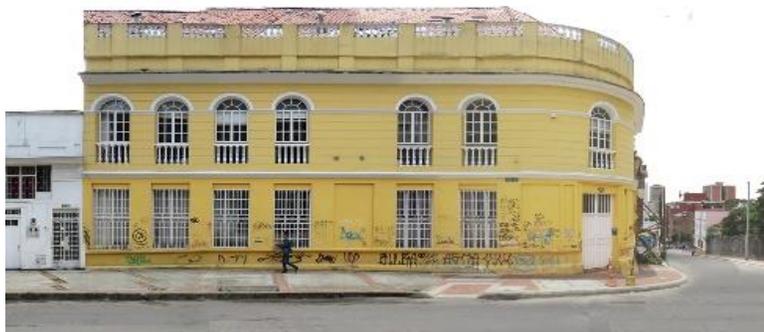
**Fachada Oriental**

**Valor estético:** De acuerdo con lo descrito y su valoración histórica, el inmueble es un testimonio de la restauración que pretende resalta cualidades tanto del periodo Republicano como del periodo actual. Conservando la tipología y varios de los elementos de la fachada, que enriquece el perfil urbano y da oportunidades para mejorar el inmueble original e incorporar características.
