BOGOTÁ
MEJOR
PARA TODOSFICHA DE INVENTARIO Y VALORACIÓN DE BIENES
CULTURALES INMUEBLES

INMUEBLE No MZ 023

1.1. Nombre del Bien	KR 1 12 D 85	1.2. Otros nombres	N.A.
1.3. Pertenece a valoración colectiva	No	1.4. Nombre	N.A.

14. DESCRIPCIÓN	
<p>Inmueble de 3 pisos, paramentado en un predio medianero con forma rectangular, cuyas dimensiones son 8.20 m de frente y 17 m de fondo, logrando una proporción de 1 a 2.07 veces con frente sobre la carrera 1. La ocupación del predio se realiza a partir de un volumen con patio lateral cubierto. No permitieron el acceso al inmueble, por ende se hará la descripción partir de fotografía de fachada y aerofotografías. Su fachada está resuelta en un cuerpo con zócalo, enchapado en ladrillo, 8 vanos verticales (7 de ventana y uno de acceso), 3 relieves rectangulares en el primer y segundo piso, remata con un ático como 4 relieves rectangulares y cornisa. El sistema estructural es en muros de carga y la cubierta es con estructura metálica y tejado en fibrocemento. La carpintería es metálica para el acceso y, en las ventanas, de madera.</p>

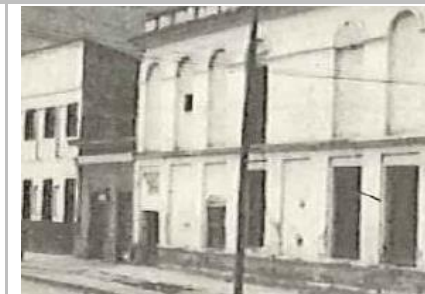
11. FOTOGRAFÍA ANTIGUA

Fuente: Recorridos fotográficos por el centro de Bogotá, Noviembre 1981 - Febrero 1982. Colcultura

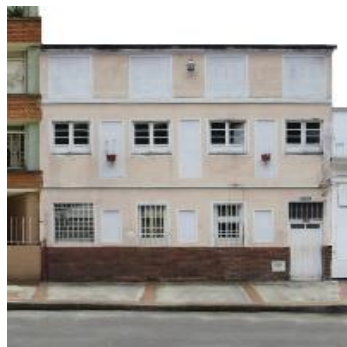
Fachada Occidental

Valor histórico: Inmueble construido durante la década de 1940. A pesar de tener aparentemente varias modificaciones al interior, conserva su lenguaje original en la fachada. Se logra evidenciar que en los últimos años ha habido transformaciones en la cubierta, en la parte frontal detrás ático y los muros son de distinta técnica constructiva.

Valor estético: De acuerdo con lo descrito y su valoración histórica, la fachada del inmueble es representativa del periodo de la Transición. El valor estético de este inmueble está dado en la composición de fachada y su relación el resto del perfil urbano.
