FICHA DE INVENTARIO Y VALORACIÓN DE BIENES CULTURALES INMUEBLES

1.1. Nombre del Bien	KR 1 12 D 47	1.2. Otros nombres	N.A.
1.3. Pertenece a valoración colectiva	No	1.4. Nombre	N.A.

3.1. Departamento	Bogotá	3.2. Municipio	Bogotá D.C.
3.3. Nomenclatura	KR 1 12 D 47	3.4. Nomenclatura antigua	N.A.
3.5. Barrio	Las Aguas	3.6. Código Barrio	003103
3.7. Dentro de sector urbano histórico	Si	3.8. Nombre sector urbano	Sector Urbano Antiguo
3.9. No. de manzana	023	3.10. No. de predio	026
3.11. CHIP	AAA0030FZRJ	3.12. Localidad	Candelaria
3.13. Dentro de perímetro urbano	Si	3.14. UPZ	94
3.15. Nombre UPZ	Candelaria

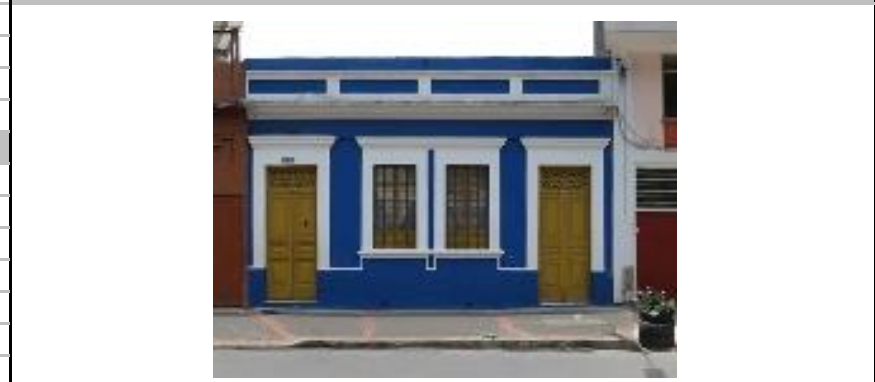
9. FOTOGRAFÍA DEL INMUEBLE

Valor estético: De acuerdo con lo descrito y su valoración histórica, el inmueble mantiene sus cualidades arquitectónicas, a pesar de sus modificaciones, es representativo del periodo Republicano. Presenta un alto grado de conservación, se destaca el diseño de su fachada mediante zócalo, marcos, cornisas, ático y su tipología. Así como su carpintería en madera, la cual presenta calados de figuras curvilíneas en la parte superior.

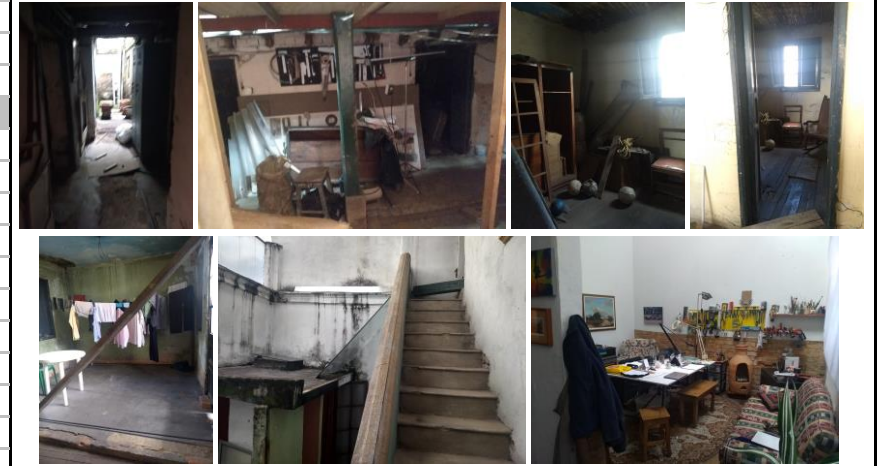
16. FOTOGRAFÍAS INTERIORES

14. DESCRIPCIÓN
 Inmueble de dos pisos y un sótano, paramentado en un predio medianero con forma rectangular, cuyas dimensiones son 8.10 m de frente y 16.90 m de fondo, logrando una proporción de 1 a 2.08 veces con frente sobre la carrera 1. La ocupación del predio se realiza a partir de un volumen con patio lateral y un segundo patio esquinero en la parte posterior. Se accede a través de 2 puertas, localizadas cada una en un extremo; la del costado sur entrega a un zaguán, que lleva a un patio el cual alrededor de este están distribuidos 1 sala, 2 espacios para taller y 1 cocina, el patio posterior lo antecede una escalera que conecta con el segundo piso; y la del costado norte entrega a un taller y un baño. Su fachada está resuelta a partir de un cuerpo con zócalo, 4 vanos verticales (2 de ellos, de puerta de doble hoja y, los restantes, de ventana con postigos y alfeizar; todos enmarcados con cornisa), y remata con una cornisa seguida por un ático con 4 pequeñas pilastras. El sistema estructural corresponde a muros de carga en mampostería de ladrillo y la cubierta es a dos aguas con tejas de barro. La carpintería es en madera, los pisos en baldosin estampado de cemento y madera, el cielorraso en guadua y cubierta del patio en estructura metálica con teja traslúcida.
