## FICHA DE INVENTARIO Y VALORACIÓN DE BIENES CULTURALES INMUEBLES

INMUEBLE No MZ 023

1.1. Nombre del Bien	KR 1 12 D 43	1.2. Otros nombres	N.A.
1.3. Pertenece a valoración colectiva	No	1.4. Nombre	N.A.

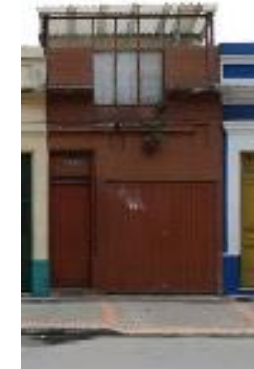
## 9. FOTOGRAFÍA DEL INMUEBLE

<b>14. DESCRIPCIÓN</b>	
<p>Inmueble de 2 pisos y un sótano, paramentado en un predio medianero con forma rectangular, cuyas dimensiones son 3.99 m de frente y 16.9 m de fondo, logrando una proporción de 1 a 4.23 veces con frente sobre la Carrera 1. La ocupación del predio se realiza a partir de un volumen con un patio lateral. No se tuvo acceso al inmueble, la descripción se hará con respecto al archivo documental. Su fachada está resuelta en un cuerpo con 3 vanos (2 de acceso, el cual uno es original y el otro fue posterior, y 1 de ventana, también posterior), cornisa y alero. El sistema estructural es en muros de carga, cubierta a dos aguas en teja de barro y en fibrocemento. La cubierta de la terraza es en teja translúcida con estructura metálica, la carpintería exterior es metálica.</p>	
<b>15. OBSERVACIONES</b>	
<p>Los períodos corresponden a la clasificación propuesta por el Manual de inventario Inmueble expedido por el Ministerio de cultura. Las épocas y siglos identificados en las fichas son aproximados, clasificados de acuerdo con sus características del lenguaje arquitectónico, estructura y materiales correspondientes. No obedecen a un estudio exhaustivo de cada inmueble, su precisión será realizada por el estudio histórico que se exija en la presentación de requisitos para su intervención.</p>

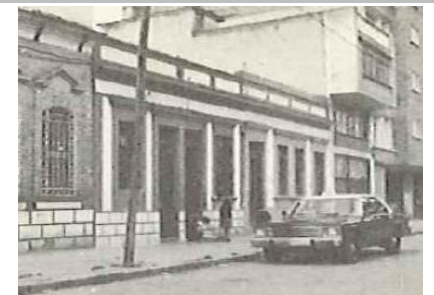
## 11. FOTOGRAFÍA ANTIGUA

Inmueble construido a inicios de siglo XX. Parece haber tenido múltiples adecuaciones en las últimas décadas, tanto adecuaciones internas como de fachada, el segundo piso fue una adición que altero el lenguaje de la fachada, perdiendo la mayoría de las cualidades arquitectónicas del inmueble. No se conocen datos de autor, diseñador o constructor. Es propiedad de Walter Cayetano Zuñiga Ossa. Conserva su uso original, residencial. No se tiene información acerca de solicitudes de intervención ni de antecedentes de archivo.
