FICHA DE INVENTARIO Y VALORACIÓN DE BIENES CULTURALES INMUEBLES

| 1.1. Nombre del Bien | KR 1 12 D 23 | 1.2. Otros nombres | N.A. |

| 3.3. Nomenclatura | KR 1 12 D 23 | 3.4. Nomenclatura antigua | N.A. |

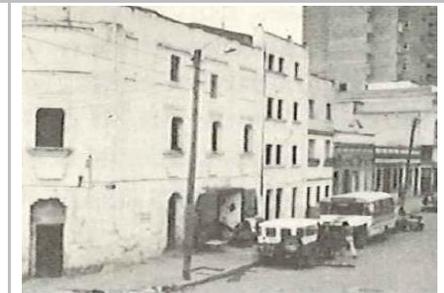
11. FOTOGRAFÍA ANTIGUA

Fuente: Recuerdos fotográficos por el centro de Bogotá, Noviembre 1981 - Febrero 1982, Colcultura

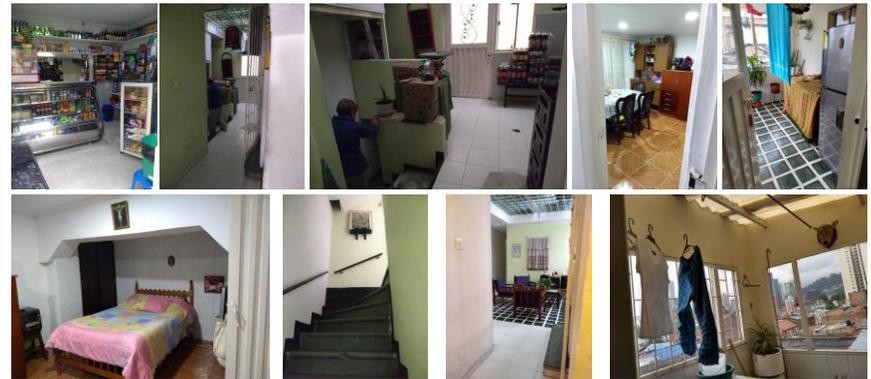
16. FOTOGRAFÍAS INTERIORES

14. DESCRIPCIÓN
 Inmueble de 3 pisos y sótano, paramentado en un predio medianero con forma rectangular, cuyas dimensiones son: frente de 4.94 m y fondo de 16.7 m, logrando una proporción de 1 a 3.4 aproximadamente con frente sobre la carrera 1. La ocupación del predio se realiza a través de un volumen compacto resultado de la ocupación del patio lateral original. Se accede por una circulación lateral que conduce al vestíbulo en L con dos escaleras en dos tramos; posterior a ello se encuentra un aparta estudio con una habitación, un baño y una cocina. También cuenta con un acceso desde la calle a un local comercial, que funciona como tienda. La fachada está resuelta en un cuerpo con 7 vanos verticales (2 de acceso y 5 de ventana, todos con marco) y un remate plano. En este último nivel, se reconocen 3 módulos diferenciados por franjas verticales revocadas que sobresalen en el remate a manera de almenas. El sistema estructural es de muros portantes en ladrillo y la cubierta es en teja translúcida y de fibrocemento con estructura. Los pisos tienen acabado en baldosa decorada de cemento y en madera, el techo falso en listones de madera machihembrados, las escaleras en cemento y la carpintería es metálica en la fachada y de madera con calados sobre el dintel al interior.

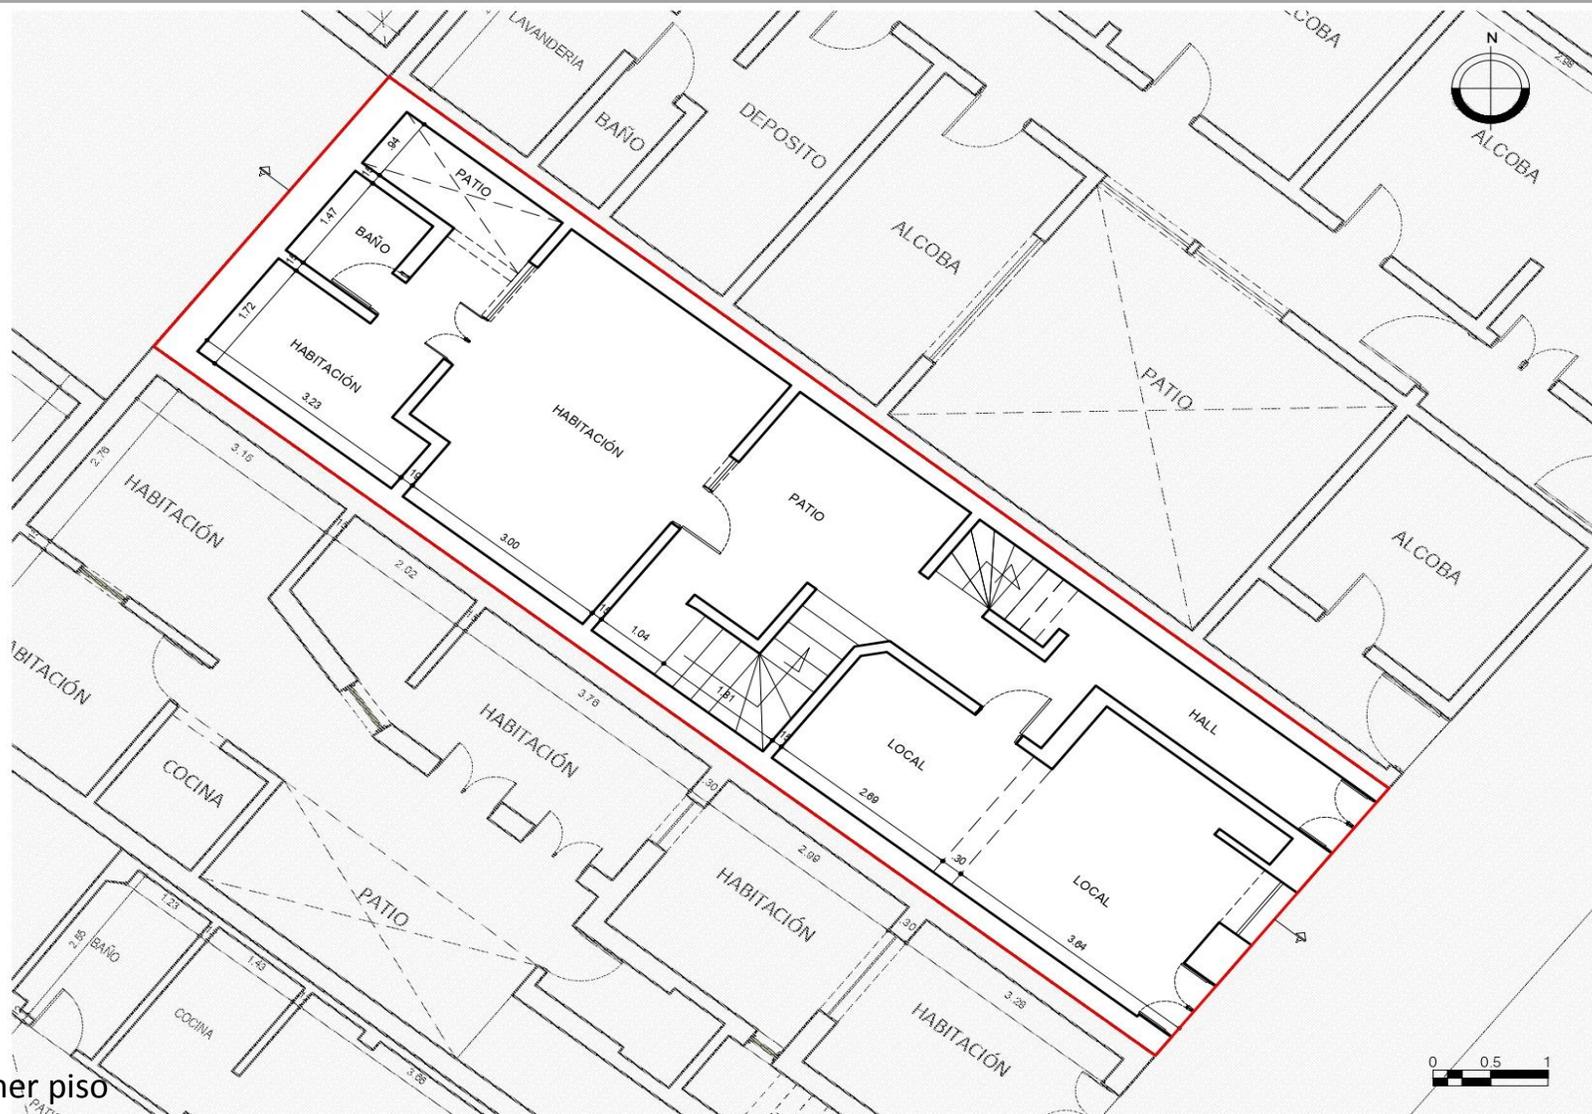
18. PLANIMETRÍA (PLANTA ARQUITECTÓNICA)

Planta primer piso
