**FICHA DE INVENTARIO Y VALORACIÓN DE BIENES CULTURALES INMUEBLES**
**USO EXCLUSIVO DEL MINISTERIO DE CULTURA**

INMUEBLE No MZ 026

1.1. Nombre del Bien	DG 20 A 6	1.2. Otros nombres	N.A.
1.3. Pertenece a valoración colectiva	No	1.4. Nombre	N.A.

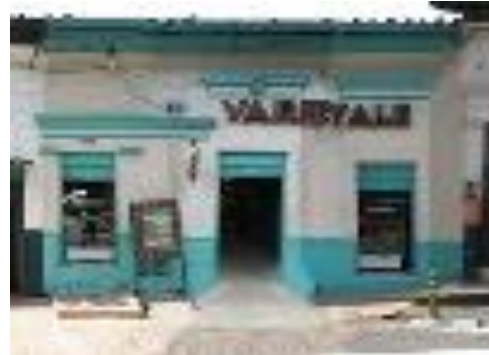
**Fachada Sur**
**Fuente:** Equipo Fotografía PEMP Patrimonio Inmueble

**Valor estético:** De acuerdo con lo descrito y su valoración histórica, el inmueble puede leerse de forma parcial debido a sus modificaciones. Es representativa de la arquitectura de comienzos del siglo XX, de acuerdo con el lenguaje tradicional de las casas que ocupaban el centro de la ciudad, los cuales mezclaban materiales en muros de tapia pisada, muros de carga en adobe o ladrillo. Conserva buena parte de sus elementos originales de la fachada entre los que se destaca la cornisa, la portada del acceso y marcos de las ventanas, con una decoración sencilla y equilibrada que le permite incorporarse armónicamente en el perfil de la manzana. Comparte el diseño de la fachada con la edificación contigua, aunque fueron suprimidos 2 de sus vanos originales sobre las ventanas.
