**FICHA DE INVENTARIO Y VALORACIÓN DE BIENES CULTURALES INMUEBLES**

<b>1. DENOMINACIÓN</b>				
1.1. Nombre del Bien	DG 20 A 0 12	1.2. Otros nombres	N.A.	
1.3. Pertenece a valoración colectiva	No	1.4. Nombre	N.A.	
<b>2. CLASIFICACIÓN TIPOLÓGICA</b>

3.1. Departamento	Bogotá	3.2. Municipio	Bogotá D.C.	
3.3. Nomenclatura	DG 20 A 0 12	3.4. Nomenclatura antigua	Av Jimenez No. 0-86 E	
3.5. Barrio	Las Aguas	3.6. Código Barrio	003103

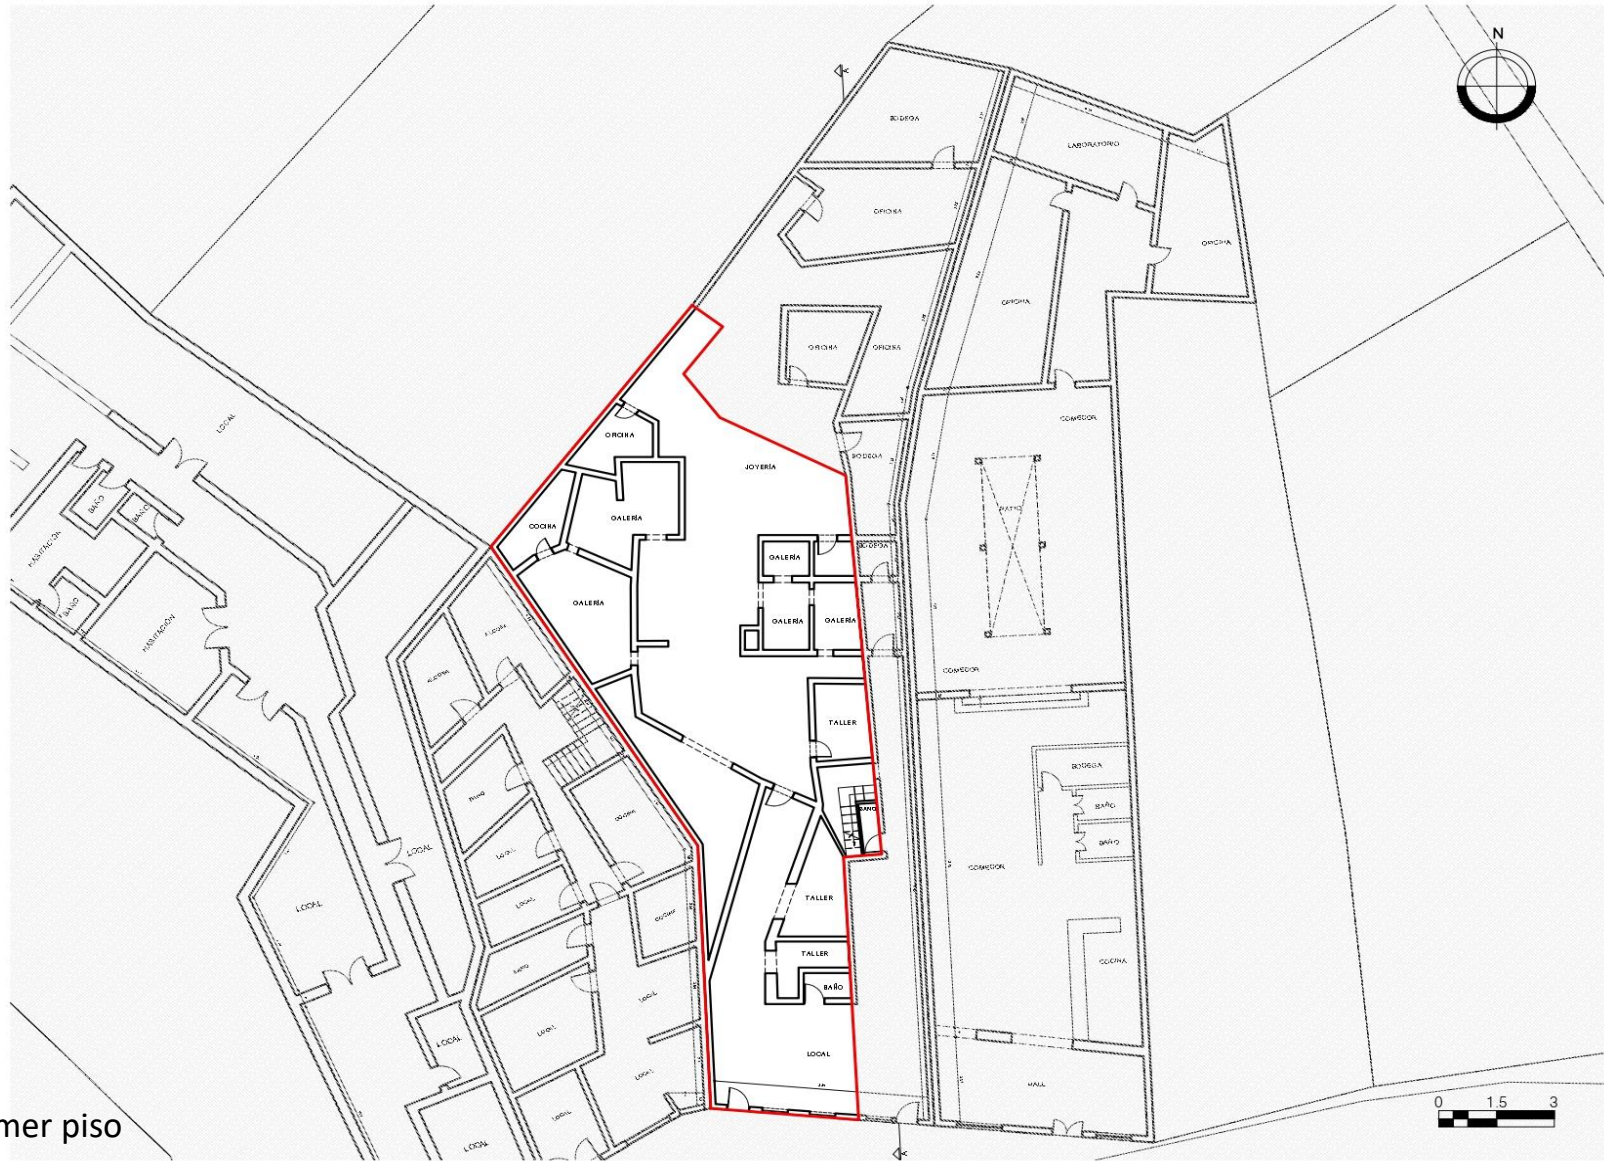
Planta primer piso

Conforma una unidad arquitectónica con el predio 003103026008, colindante a su lado norte, constituida por 2 volúmenes: uno al frente de 2 pisos paramentado y el posterior de un piso, se localizan en 2 predios medianeros con forma irregular, sus dimensiones son: frente de 8.77 m y fondo de 45.35 m, para una proporción de 1 a 5.17 veces aproximadamente, con frente sobre la Diagonal 20 A. La ocupación de los predios se realiza a través de un volumen compacto frontal, que anteriormente era el volumen con patio lateral, y un volumen de construcción posterior en lo que era el solar. Cuenta con 2 accesos, uno central flanqueado por 16 espacios en los que funcionan locales de galerías y otro lateral que a través de un local comunica con la construcción posterior donde se distribuyen varias oficinas. La fachada está resuelta en un cuerpo con zócalo, 7 vanos verticales (2 de acceso con pilastras y cornisa y 4 de ventana), cornisa y alero de caja en madera con canal metálica. El sistema estructural es de muros portantes en ladrillo con pañete y pintura, y cubierta a 2 aguas en teja de barro con estructura en madera en la parte original del inmueble. En las construcciones posteriores se infiere que la cubierta es en teja ondulada. Se desconocen detalles de acabados al interior; la carpintería en fachada es metálica y todas las ventanas están protegidas con rejas. La parte de la unidad donde se localiza un local comercial y las oficinas hace referencia al predio 003103026009, cuyas dimensiones son: frente de 5.8 m y fondo de 31.5 m, para una proporción de 1 a 5.4 veces aproximadamente.

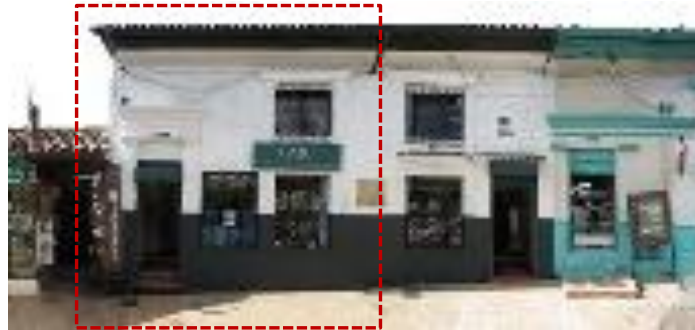
**Fachada Occidental**
**Fuente:** Equipo Fotografía PEMP Patrimonio Inmueble

**Valor estético:** De acuerdo con lo descrito, el inmueble puede leerse de forma parcial debido a sus modificaciones. Es representativo de la arquitectura doméstica de comienzos del s. XX, de acuerdo con el lenguaje tradicional de las casas que ocupaban el centro de la ciudad, mezclando materiales en muros, de tapia pisada y adobe con ladrillo y cubiertas a dos aguas en teja de barro, con una profusa decoración tanto en fachada, como al interior. Es parte de una edificación que conserva buena parte de sus elementos originales de fachada entre los que destaca la cornisa, la portada del acceso y marcos de ventana, con una decoración sencilla y equilibrada que le permite incorporarse armónicamente en el perfil de la manzana. Dos de los vanos son resultado de una modificación al diseño de fachada, similar a la del inmueble colindante por el sur.
