## FICHA DE INVENTARIO Y VALORACIÓN DE BIENES CULTURALES INMUEBLES

INMUEBLE No MZ 026

1.1. Nombre del Bien	DG 20 A 76	1.2. Otros nombres	N.A.
1.3. Pertenece a valoración colectiva	No	1.4. Nombre	N.A.

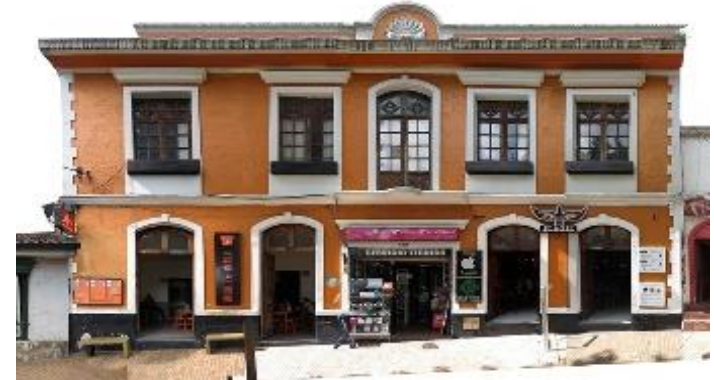
## 9. FOTOGRAFÍA DEL INMUEBLE

Inmueble de 2 pisos paramentado en un predio medianero con forma trapezoidal, cuyas dimensiones son: frente de 13.8 m y fondo de 27.4 m, logrando una proporción de 1 a 2 veces aproximadamente con frente sobre la Diagonal 20 A. La ocupación del predio se realiza a través de un volumen con patio esquinero y un solar, ambos parcialmente ocupados. Tiene uso de comercio y servicios según se puede deducir de las fotografías de fachada. La fachada está resuelta en un cuerpo con zócalo revocado, 10 vanos verticales (5 de acceso con arco escarzano, adorno en la clave y marco moldurado que se combina con la cornisa del zócalo, el central se diferencia por presentar una mayor longitud de base y dintel con cornisa; 4 de ventana con marco, alfajía en relieve y cornisa y uno central de puerta ventana con arco escarzano, marco moldurado y adorno en la clave), cornisa, alero y ático con cornisa dividida simétricamente por un arco de medio punto delimitado por molduras y adorno de concha en el centro; igualmente está delimitado en los costados por una moldura denticular. El sistema estructural es de muros portantes en ladrillo con pañete y pintura, y cubierta a dos aguas en teja de barro con estructura en madera en la parte original del inmueble; en las construcciones posteriores se infiere que la cubierta es en teja de fibrocemento. Se desconocen detalles de acabados al interior; en fachada, la carpintería es en madera con puertas vidriadas.

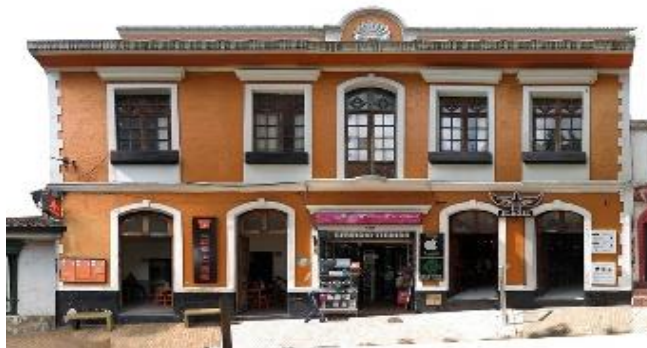
Fachada Sur

Valor estético: De acuerdo con lo descrito, el inmueble puede leerse de forma integral a pesar de sus modificaciones. Es representativo de la arquitectura doméstica de comienzos del siglo XX, de acuerdo con el lenguaje tradicional de las casas que ocupaban el centro de la ciudad, las cuales mezclaban materiales en muros de tapia pisada, muros de carga en adobe y ladrillo y cubiertas a dos aguas en teja de barro, con una profusa decoración tanto en fachada, como al interior. Es importante destacar el diseño de fachada con una altura que se impone sobre las otras del perfil, pero que se integra con él a través de sus elementos decorativos.
