FICHA DE INVENTARIO Y VALORACIÓN DE BIENES CULTURALES INMUEBLES

INMUEBLE No MZ 030

1.1. Nombre del Bien	KR 3 ESTE 19 A 16	1.2. Otros nombres	N.A.
1.3. Pertenece a valoración colectiva	No	1.4. Nombre	N.A.

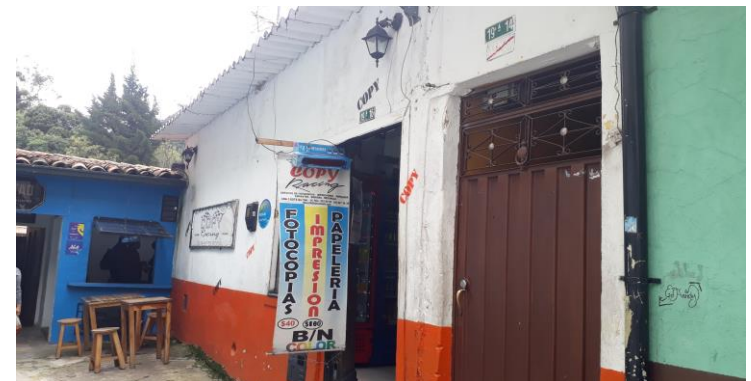
9. FOTOGRAFÍA DEL INMUEBLE

Unidad arquitectónica con los predios 003103030007 y 003103030009, paramentada en 2 predios medianeros rectangulares y uno irregular, cuyas dimensiones sumadas son: frente de 8 m y fondo de 19.12 m, logrando una proporción de 1 a 2.39 veces aproximadamente, con frente sobre la carrera 3 Este. El predio 008 tiene 3.40 m de frente por 3.43 m de fondo y se ubica en la mitad de la unidad arquitectónica. La ocupación del predio se realiza a través de un volumen compacto con 2 patios laterales alineados y un solar. Desde la calle 19ª, se ingresa a un callejón correspondiente a la carrera 3 Este, por la cual se accede a la edificación a través de vano de acceso con zaguán que entrega a hall principal con corredor, el cual conduce hacia los patios y el solar. Consta de: 5 habitaciones, una cocina, 2 patios y 1 local con su respectivo baño que da hacia la fachada. La fachada está resuelta en un cuerpo con zócalo pintado, 3 vanos verticales (2 de acceso y 1 de ventana) y un alero sobre canes de madera a la vista. El sistema estructural es de muros de carga en ladrillo, pañetado y pintado, y la cubierta es a dos aguas con teja de barro y estructura de madera, una parte de la cubierta fue reemplazada por teja de fibrocemento con canal metálica. La carpintería es metálica en el exterior y, en el interior, la carpintería es en madera, los pisos en baldosa y tablón de gres, pie derechos en madera.

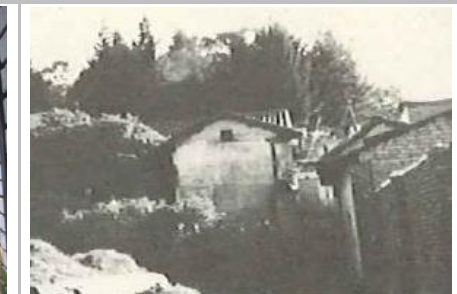
11. FOTOGRAFÍA ANTIGUA

Unidad arquitectónica con los predios 003103030007 y 003103030009, construida a finales del siglo XIX. Destinada para uso residencial, actualmente su uso es comercial. La propietaria del predio 008 es Ana Rosa Guzmán de Ávila. No se conocen datos de autor, diseñador o constructor. Hasta 1976, según la aerofotografía histórica, se observa que la unidad arquitectónica se encontraba completa y sin modificaciones. Hacia 1987, hay una subdivisión predial, el cambio de la cubierta e intervención del espacio interior, por lo cual se perdieron sus características originales. No presenta solicitudes de intervención ni antecedentes de archivo.

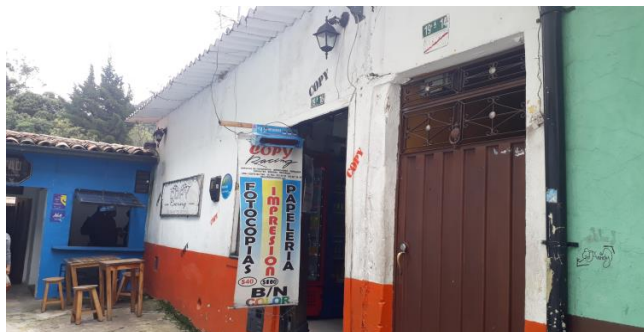
Fachada Occidental

Valor estético: De acuerdo con lo descrito y su valoración histórica, la unidad arquitectónica puede leerse de forma integral a pesar de sus modificaciones e intervenciones. Es representativo de finales del siglo XIX y de la consolidación urbana de la época con remanentes del trazado tradicional. Su repertorio formal está caracterizado por elementos ornamentales de fachada como zócalo, alero, cubierta en teja de barro y tipológicos como los patios y el solar.
