FICHA DE INVENTARIO Y VALORACIÓN DE BIENES CULTURALES INMUEBLES

INMUEBLE No MZ 030

1.1. Nombre del Bien	CL 19 B 3 4 ESTE	1.2. Otros nombres	N.A.
1.3. Pertenece a valoración colectiva	No	1.4. Nombre	N.A.

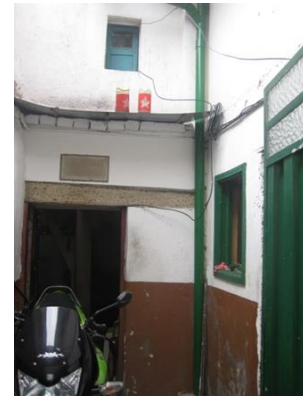
9. FOTOGRAFÍA DEL INMUEBLE

Unidad arquitectónica con el predio 003103030011 de 2 pisos, paramentada en 2 predios medianeros con forma irregular, cuyas dimensiones sumadas son: frente de 10.80 m y fondo de 4.10 m, logrando una proporción de 1 a 2.63 veces aproximadamente con frente sobre la calle 19 B. El predio 012 tiene 3 m de frente por 4.10 de fondo y se ubica en el costado oriental de la unidad arquitectónica. La ocupación del predio correspondiente a la unidad arquitectónica se realiza a través de un volumen compacto con patio frontal. Se accede a la unidad arquitectónica a través de vano que entrega al patio principal, el cual une a los predios. El 1° piso consta de una habitación, sala comedor, una cocina, un baño, una escalera y un patio; el 2° piso consta de una habitación. La fachada está resuelta en un cuerpo con un vano central de puerta. El sistema estructural es de muros de carga en ladrillo, pañetados y pintados, y cubierta a un agua de fibrocemento con estructura de madera. La carpintería es metálica, el entrepiso de madera, la escalera en concreto y madera y los pisos en baldosa cerámica y listón machimbreado.

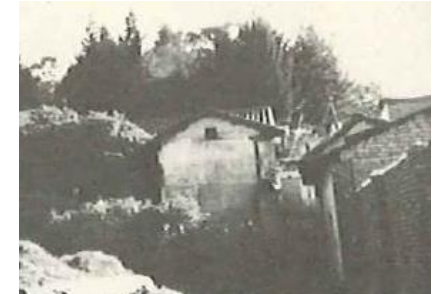
11. FOTOGRAFÍA ANTIGUA

Fuente: Recorridos fotográficos por el centro de Bogotá, Noviembre 1981 - Febrero 1982. Colcultura
