FICHA DE INVENTARIO Y VALORACIÓN DE BIENES CULTURALES INMUEBLES
USO EXCLUSIVO DEL MINISTERIO DE CULTURA

INMUEBLE No MZ 030

1.1. Nombre del Bien	KR 3 BIS ESTE 19 B 15	1.2. Otros nombres	N.A.
1.3. Pertenece a valoración colectiva	No	1.4. Nombre	N.A.

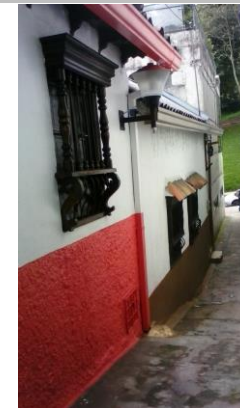
9. FOTOGRAFÍA DEL INMUEBLE

14. DESCRIPCIÓN	
<p>Inmueble de un piso con mezzanine paramentado en un predio medianero con forma irregular, cuyas dimensiones son: frente de 7.91 m y fondo de 10.87 m, logrando una proporción de 1 a 1.4 veces aproximadamente con frente sobre la carrera 3 Bis Este. La ocupación del predio se realiza a través de un volumen compacto con un asilamiento de patio posterior. Se ingresa a través de un vano lateral de acceso, un zaguán conduce a sala del inmueble. El 1° piso consta de un hall, una habitación, una sala-comedor, una cocina, 2 baños y un patio posterior; el mezzanine es utilizado para una habitación. La fachada está resuelta en un cuerpo con zócalo de pañete rústico, 3 vanos verticales (1 de acceso principal y 2 de ventana de caja con reja tipo pecho de paloma y tejadillo superior) y alero en teja de asbesto cemento. El sistema estructural es de muros de carga en ladrillo, pañetados y pintados, y la cubierta a dos aguas con estructura de madera y teja de barro (en algunas partes presenta teja de fibrocemento). La carpintería es de madera.</p>
