FICHA DE INVENTARIO Y VALORACIÓN DE BIENES CULTURALES INMUEBLES

INMUEBLE No MZ 030

1.1. Nombre del Bien	KR 4 ESTE 19 A 59	1.2. Otros nombres	N.A.
1.3. Pertenece a valoración colectiva	No	1.4. Nombre	N.A.

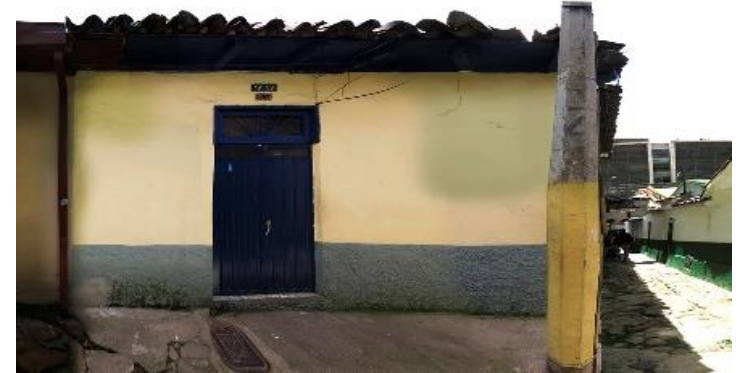
9. FOTOGRAFÍA DEL INMUEBLE

14. DESCRIPCIÓN	
<p>Inmueble de 1 piso, paramentado en un predio esquinero con forma rectangular, cuyas dimensiones son: frente de 4.30 m y fondo de 6.76 m, logrando una proporción de 1 a 1.6 veces aproximadamente con frentes sobre la carrera 4 Este y calle 19 B. La ocupación del predio se realiza a través de un volumen compacto de ocupación total. Desde la carrera 4 Este se ingresa a través de un acceso central que conduce a un espacio abierto de servicios. La fachada está resuelta en un solo plano con zócalo de pañete rústico y un alero sobre canes de madera a la vista. Sobre la calle 19 B hay un vano de ventana lateral con reja metálica. El sistema estructural es de muros de carga y la cubierta es a dos aguas en teja de barro. La carpintería es metálica.</p>

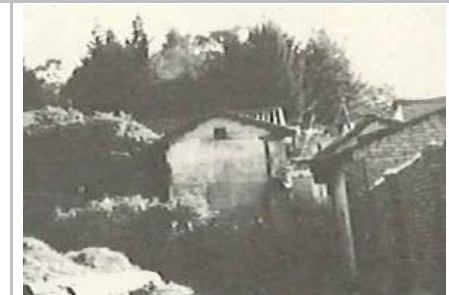
11. FOTOGRAFÍA ANTIGUA

Fuente: Recorridos fotográficos por el centro de Bogotá, Noviembre 1981 - Febrero 1982. Colcultura

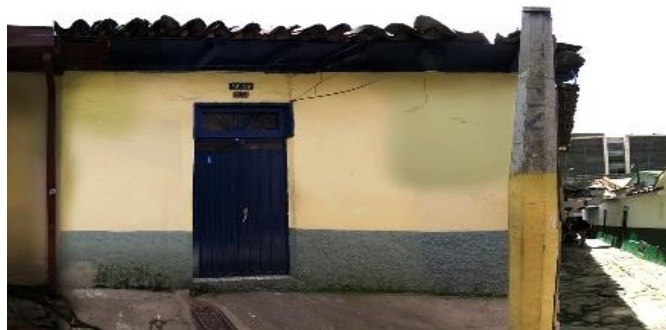
Fachada Oriental

Valor estético: De acuerdo con lo descrito y su valoración histórica, el inmueble puede leerse de forma integral a pesar de sus modificaciones e intervenciones. Es representativo a principios del siglo XX y de la consolidación urbana de la época, con remanentes del trazado tradicional. Su repertorio formal está caracterizado por elementos ornamentales de fachada como zócalo y remate de alero. Mantiene el paramento original de la manzana y conserva un perfil homogéneo.
