1.1. Nombre del Bien	KR 4 ESTE 19 A 27	1.2. Otros nombres	N.A.
1.3. Pertenece a valoración colectiva	No	1.4. Nombre	N.A.

**FICHA DE INVENTARIO Y VALORACIÓN DE BIENES CULTURALES INMUEBLES**
**USO EXCLUSIVO DEL MINISTERIO DE CULTURA**

18. PLANIMETRÍA (PLANTA ARQUITECTÓNICA)

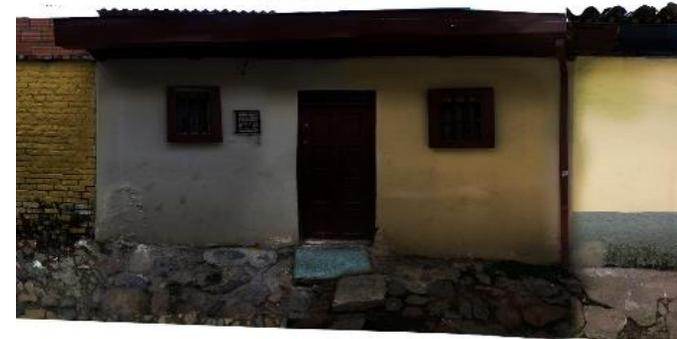
**9. FOTOGRAFÍA DEL INMUEBLE**

Inmueble de un piso con mezzanine posterior, paramentado en un predio medianero con forma irregular, cuyas dimensiones son: frente de 4.50 m y fondo de 6.50 m, logrando una proporción de 1 a 1.4 veces aproximadamente con frente sobre la calle carrera 4 Este. La ocupación del predio se realiza a través de un volumen compacto de ocupación total. Se ingresa a través de un vano central de acceso que entrega a un área libre compuesto por la sala, el comedor y dependencias de servicios. El segundo nivel posterior correspondiente al mezzanine, consta de una habitación y servicios. La fachada está resuelta en un solo plano y se compone de un nivel con alero de caja sobre canes de madera a la vista, tiene un vano central de acceso principal y 2 vanos de ventana laterales cuadradas con marcos superpuestos de madera. El sistema estructural es de muros de carga en ladrillo con cubierta a 2 aguas sobre una estructura metálica. Revestimiento de pañete y pintura. Carpintería de madera en marcos de ventanas; carpintería metálica en puertas y ventanas. Cubierta en teja de fibrocemento en el área intervenida.

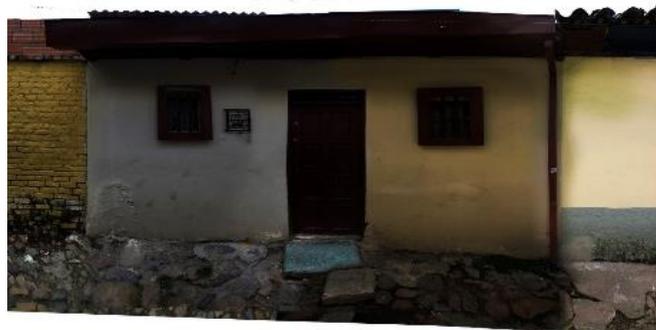
Fachada Oriental

**Valor estético:** De acuerdo con lo descrito y su valoración histórica, el inmueble puede leerse de forma integral a pesar de sus modificaciones e intervenciones. Es representativo del periodo Republicano de principios del siglo XX y de la consolidación urbana de la época, con remanentes del trazado tradicional. Su repertorio formal está caracterizado por elementos ornamentales de fachada como zócalo, remate de alero de caja y carpintería de madera. Mantiene el paramento original de la manzana y conserva un perfil homogéneo.
