FICHA DE INVENTARIO Y VALORACIÓN DE BIENES CULTURALES INMUEBLES

| 1.1. Nombre del Bien | CL 12 F 1 64 | 1.2. Otros nombres | N.A. |

| 3.5. Barrio | Las Aguas | 3.6. Código Barrio | 003103 |
| 3.7. Dentro de sector urbano histórico | Si | 3.8. Nombre sector urbano | Sector Urbano Antiguo |

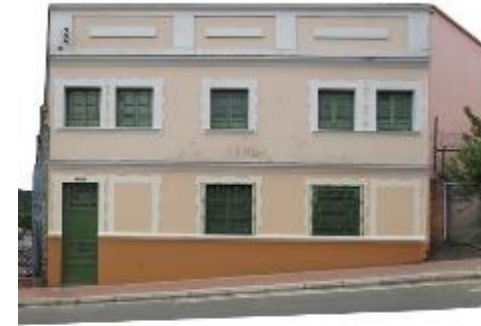
9. FOTOGRAFÍA DEL INMUEBLE

Inmueble de 2 pisos y un sótano, paramentado en un predio medianero con forma irregular cuyas dimensiones son: frente de 10.0 m y fondo de 25.28 m, logrando una proporción de 1 a 2.5 veces aproximadamente con frente sobre la Calle 12 F. La ocupación del predio se realiza a través de un volumen con un patio lateral (cubierto) y un patio posterior. Se accede desde la calle 12 F y por su costado posterior desde parqueadero colindante. El acceso lateral frontal en el primer piso, entrega a un pasillo que conecta frontalmente con una escalera de dos tramos y, tras ella, está el patio cubierto; en el costado oriental hay 2 oficinas, un salón múltiple y un baño, y en el costado occidental un salón y otro baño. El pasillo central conduce a la parte posterior donde se disponen una escalera externa que comunican con el solar. El sótano alberga un salón de eventos y un hall de acceso; el segundo piso consta de 2 salones múltiples y un hall. La fachada sobre la Calle 12 F esta resuelta en un cuerpo con zócalo pintado, 8 vanos verticales con marcos denticulados (1 de acceso y 7 de ventana con postigos), una cornisa y un ático con 4 machones. El sistema estructural es mixto de pórticos y muros de carga en adobe y ladrillo, pañetados y pintados, el entrepiso es en madera y la cubierta es a dos aguas en teja de barro. La carpintería es en madera y los pisos son de baldosa de gres y grava lavada.

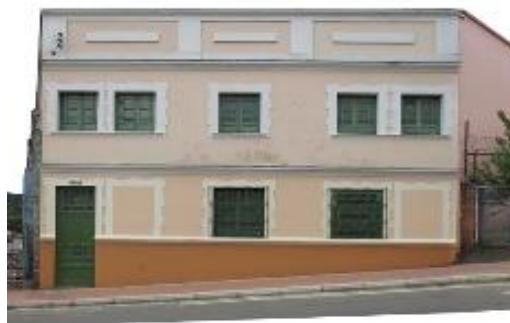
Fachada Sur

Valor estético: De acuerdo con lo descrito y su valoración histórica, el inmueble puede leerse de forma integral a pesar de sus modificaciones. A nivel de perfil urbano hace parte de un conjunto de edificaciones con características del periodo Republicano y de la consolidación urbana de la época. Conserva las características ornamentales de fachada como la verticalidad de los elementos enfatizados con sobre marcos dentados, mantiene su ático con ornamentación geométrica regular, propios del momento histórico al que pertenece. Conserva parcialmente su sistema constructivo tradicional con muros de carga en adobe y ladrillo, la cubierta a 2 aguas en teja de barro y la carpintería en madera tanto al interior como al exterior. Conserva su implantación, volumetría y altura original.
