FICHA DE INVENTARIO Y VALORACIÓN DE BIENES CULTURALES INMUEBLES

INMUEBLE No	MZ	032
Hoja 1	PR	014

1.1. Nombre del Bien	TV 1 17 10	1.2. Otros nombres	N.A.
1.3. Pertenece a valoración colectiva	No	1.4. Nombre	N.A.

Instituto Distrital de Patrimonio Cultural	Diligenció:	PEMP Patrimonio Inmueble	Código de identificación	Hoja 1
	Fecha:	2016-2017	003103032014	de 5
	Revisó:	PEMP Patrimonio Inmueble		
	Fecha:	2018

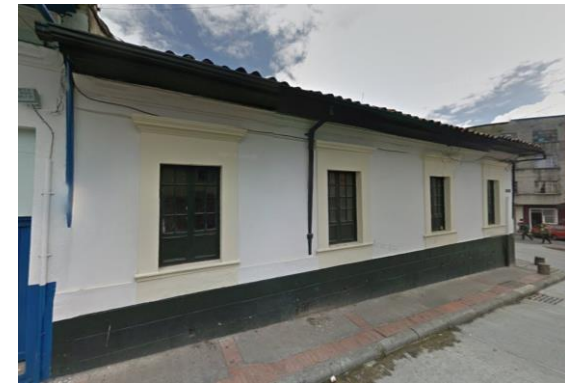
9. FOTOGRAFÍA DEL INMUEBLE

Inmueble de 1 piso paramentado en un predio esquinero con forma irregular, cuyas dimensiones son: frente de 6.98 m y fondo de 19.66 m, logrando una proporción de 1 a 2.8 veces aproximadamente, con frentes sobre la Transversal 1 y Calle 17. La ocupación del predio se realiza a través de un volumen con con patio lateral y traspatio central, todos actualmente cubiertos. Su uso actual es residencial. Desde la Calle 17 se accede a la edificación, a través de un acceso lateral, que entrega a un zaguán que remata en un patio, con galería abierta y crujías en contorno, con una circulación que vincula con volumen posterior. El 1º piso consta de 1 sala, 1 estudio, 2 habitaciones, 1 baño, 1 cocina, 1 comedor 2 depósitos, 1 zaguán y 2 patios. Las fachadas constan de 1 cuerpo con ritmo de vanos verticales, alero en madera con listones y zócalo. Las fachadas están resueltas en el plano, correspondiente al paramento, rematada en una cornisa, y cuatro vanos verticales. Por la Calle 17 la fachada esta estructurada en 2 ejes marcados por vanos de puerta y ventana con sobre marco y cornisa de remate superior y redondeada en su alfajía, la puerta cuenta con un sobre marco y cornisa, está compuesta por pilastras cuadradas, fuste, capitel y friso con cornisa de remate. Consta de 1 vano de acceso y 1 vano de ventana. Por la Transversal 1 la fachada está estructurada en 4 ejes marcados por vanos de ventanas con sobre marco en ventanas y cornisas de remate superiores y cornisa redondeada en sus alfajías. El sistema estructural es de muros de carga y cubierta a dos aguas, a media agua en el volumen nuevo. Los materiales de los muros son en adobe, ladrillo, con revestimiento de pañete y pintura, carpintería de madera en ventanas, puertas pies derechos de galería abierta, molduras, cornisas, alfajías y sobre marcos en ladrillo con pañete y pintura, pisos de baldosa de cemento, listón de madera; cubierta de teja de barro y teja translúcida en patios; con canal metálica y cielorraso entablado de madera, cielorrasos pañetados y listón de madera.

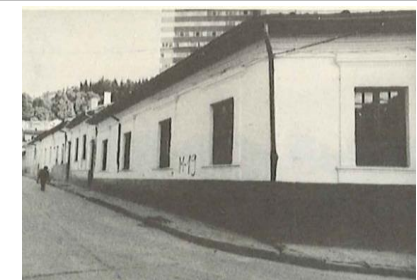
11. FOTOGRAFÍA ANTIGUA

Fuente: Recorridos fotográficos por el centro de Bogotá, Noviembre 1981 - Febrero 1982. Colcultura

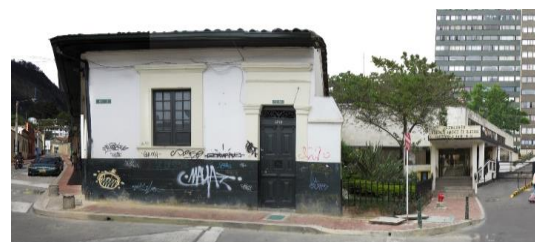
Fachada Occidental

Valor estético: De acuerdo con lo descrito y su valoración histórica, el inmueble puede leerse de forma integral a pesar de sus modificaciones, a nivel de perfil urbano este inmueble hace parte de un conjunto de edificaciones con características republicanas y de la consolidación urbana de la época, conserva las características ornamentales de fachada como la verticalidad de los elementos, con sobre marcos con cornisas superiores de remate, zócalo en piedra con pintura y remate con alero de caja, propios de su momento histórico. El bien mantiene su sistema tradicional constructivo de muros de carga, cubierta en teja de barro y carpinterías, además de su implantación con patio y traspatio, volumetría y altura de perfil respecto de sus colindantes. Su estado de conservación es parcial por cubrimiento de patios.
