FICHA DE INVENTARIO Y VALORACIÓN DE BIENES CULTURALES INMUEBLES

INMUEBLE No MZ 037

| 1.1. Nombre del Bien | KR 5 ESTE 19 A 99 | 1.2. Otros nombres | Universidad América |

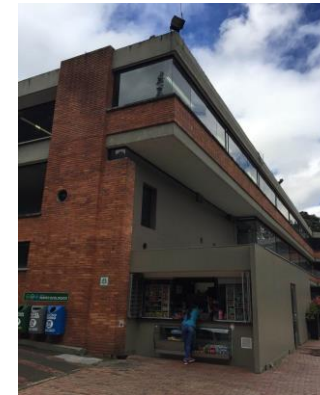
9. FOTOGRAFÍA DEL INMUEBLE

Inmueble de 3 pisos, aislado de los paramentos en un predio de forma irregular. Unidad predial del campus universitario de la Universidad América, compuesta por los predios 001, 002, 003 Y 004. Las dimensiones del predio 001 son: frente de 30,7 m y fondo de 53,95 m, logrando una proporción de 1 a 1.7 veces. Sobre dos de sus predios se localiza la volumetría, los demás corresponden a un gran área libre del campus. El predio tiene frentes sobre la Carrera 5 Este y la Calle 19 A. La ocupación del predio se realiza a través de dos volúmenes con forma en barra, unidos por una de sus esquinas y un área libre a su alrededor. El primer piso consta de áreas de control, secretaría, sala de profesores, oficina de decanatura, 6 aulas, laboratorio, depósitos y servicios. Los pisos superiores constan de áreas para aulas estudiantiles. Las fachadas están conformadas por volúmenes horizontales con ventanales corridos y antepechos en ladrillo enmarcados por líneas de entrepiso en concreto. El sistema estructural es de pórticos y placas en concreto con cubiertas planas. Muros en ladrillo a la vista en fachadas e interiores; los pisos son en baldosa de gres en corredores y aulas, y cerámico en áreas de servicios; las escaleras son en concreto acabadas con baldosa de gres y granito pulido.

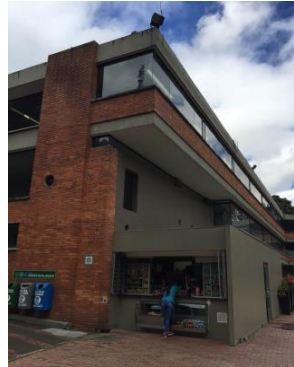
Fachada Occidental

Valor histórico: Inmueble construido en la década de 1950, de fácil lectura en su tipología original y lenguaje arquitectónico a pesar de sus modificaciones. Su lenguaje arquitectónico lo hace representativo de este periodo, por lo cual posee un valor de autenticidad.

Valor estético: De acuerdo con lo descrito y su valoración histórica, el inmueble puede leerse de forma integral a pesar de sus modificaciones y del crecimiento de la edificación. A nivel de perfil urbano, hace parte de un conjunto de edificaciones con características que mantiene los materiales originales de la estructura en pórticos y placas en concreto, muros en ladrillo y carpintería metálica. De igual manera, la implantación en el predio con sus grandes áreas de zonas verdes y espacios abiertos, hacen del inmueble característico y particular en el sector.
