**FICHA DE INVENTARIO Y VALORACIÓN DE BIENES CULTURALES INMUEBLES**
**USO EXCLUSIVO DEL MINISTERIO DE CULTURA**

1.1. Nombre del Bien	KR 3 12 C 50	1.2. Otros nombres	N.A.
1.3. Pertenece a valoración colectiva	No	1.4. Nombre	N.A.

3.1. Departamento	Bogotá	3.2. Municipio	Bogotá D.C.
3.3. Nomenclatura	KR 3 12 C 50	3.4. Nomenclatura antigua	N.A.
3.5. Barrio	La Concordia	3.6. Código Barrio	003104
3.7. Dentro de sector urbano histórico	Si	3.8. Nombre sector urbano	Sector Urbano Antiguo
3.9. No. de manzana	001	3.10. No. de predio	009
3.11. CHIP	AAA0030JNJZ	3.12. Localidad	Candelaria
3.13. Dentro de perímetro urbano	Si	3.14. UPZ	94
3.15. Nombre UPZ	Candelaria

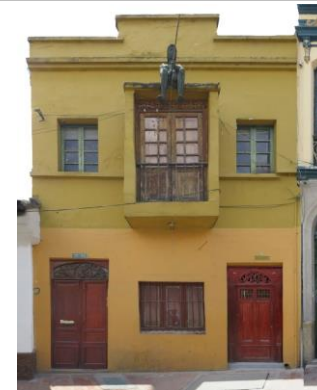
**9. FOTOGRAFÍA DEL INMUEBLE**

**14. DESCRIPCIÓN**  
 Inmueble de 2 pisos paramentado en un predio medianero con forma rectangular, cuyas dimensiones son: frente de 5.4 m y fondo de 23.4 m, logrando una proporción de 1 a 4.3 veces aproximadamente, con frente sobre la Carrera 3. La ocupación del predio se realiza a través de un volumen compacto con patio lateral en "C" y patio posterior, cubiertos. Su uso actual es residencial. Desde la Carrera 3 se accede a la edificación, a través de dos accesos, uno de ellos entrega a área designada para apartamento con baño interior y conexión lateral con el zaguán. El otro acceso entrega aun zaguán que remata en patio lateral con escalera lateral con espacios en contorno y patio posterior cubierto. El 1º piso consta de 1 zaguán, 2 patios, 3 baños, 1 cocina, 1 comedor, 1 sala, 3 habitaciones. La fachada de 2 cuerpos con vanos verticales, ático rematado con cornisa superior recta; resuelta en 2 planos correspondientes el primero al paramento, y el segundo al volumen central que sobresale en voladizo; estructurada en 3 ejes marcados por vanos de puertas y ventana. El primer piso consta de 2 vanos de accesos laterales extremos, y 1 vano de ventana, con carpintería de madera respectivamente. El segundo piso consta de 2 vanos de ventana laterales extremos y volumen central que sobresale en voladizo del plano del paramento con puerta ventana y tribuna; sobre el cual reposa escultura humana, del maestro Olave. El sistema estructural es de muros de carga, entepiso en concreto con cubiertas a dos aguas con estructura en madera. Los materiales de los muros son en ladrillo, con revestimiento de pañete y pintura, carpintería interior de madera en ventanas y puertas, molduras en pañete con acabado en pintura, pisos de cerámica de gres, cubierta de teja de barro y asbesto cemento, patios cubiertos con teja traslucida con viga canal metálica y escalera con peldaños en madera.

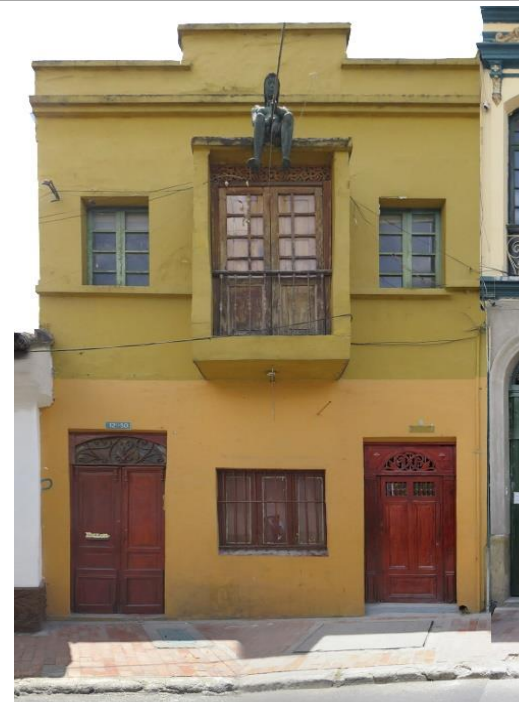
**Fachada Occidente**

**Valor estético:** De acuerdo con lo descrito y su valoración histórica, el inmueble para vivienda, si bien puede identificarse en el periodo de la transición, es un lote angosto su tipología espacial obedece a los cánones constructivos del momento patio en C, construida sin mayor pretensión. Se podría calificar de una arquitectura modesta de barrio que se paramenta con los predios colindantes. Su construcción en el ladrillo y su estructura de muros de carga.
