FICHA DE INVENTARIO Y VALORACIÓN DE BIENES CULTURALES INMUEBLES

USO EXCLUSIVO DEL MINISTERIO DE CULTURA		INMUEBLE No	MZ	001
Código Nacional		Hoja 1	PR	013

1.1. Nombre del Bien	KR 3 12 C 82	1.2. Otros nombres	N.A.
1.3. Pertenece a valoración colectiva	No	1.4. Nombre	N.A.

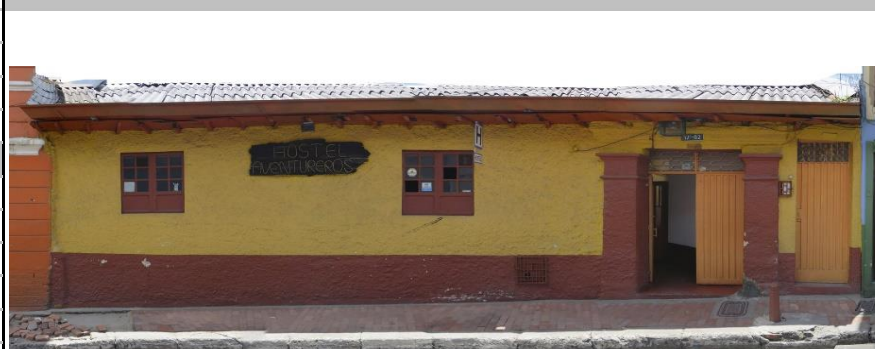
9. FOTOGRAFÍA DEL INMUEBLE

14. DESCRIPCIÓN	
<p>Inmueble de 1 piso paramentado en un predio medianero con forma cuadrada, cuyas dimensiones son: frente de 12.3 m y fondo de 19.81 m, logrando una proporción de 1 a 1.6 veces aproximadamente, con frente sobre la Carrera 3. La descripción se hará con base a la revisión documental encontrada en el archivo del IDPC en el año 2017. La ocupación del predio se realiza a través de un volumen con patio central cubierto y un traspatio. Su uso actual es hostel. Desde la Carrera 3 se accede a la edificación, a través de dos vanos laterales. La planta consta de un acceso lateral que comunica a una planta rectangular y el otro acceso entrega a un zaguán que remata en un patio central con galería perimetral que conecta con 8 espacios, con circulación lateral que entrega a patio posterior cubierto. La fachada principal consta de 1 cuerpo con zócalo pintado y alero de caja soportado en canes de madera; estructurado en 3 ejes marcados por 2 vanos verticales de puerta, uno de ellos enmarcado por fuste y capitel, y vanos horizontales de ventanas desprovistos de ornamentación. El sistema estructural es de muros de carga en adobe y ladrillo, con revestimiento de pañete y pintura, y cubierta a dos aguas con estructura en madera. La carpintería es metálica; cubierta de teja de asbesto en el patio y con canal metálica.</p>

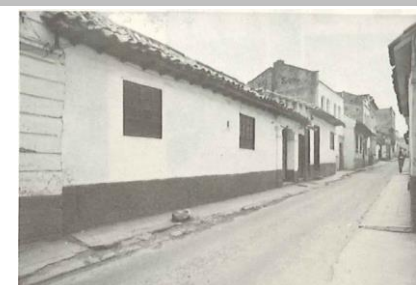
11. FOTOGRAFÍA ANTIGUA

Fuente:	No documentado
17. RESEÑA HISTÓRICA	
<p>Inmueble construido en las primeras décadas del siglo XX, correspondiente al periodo republicano. Destinado para uso residencial, actualmente su uso es de servicios de hostel. No se conocen datos de autor, diseñador y/o constructor. Según la revisión de aerofotografías históricas, por la década del 38 se identifica un volumen tipo claustro con patio central con patio lateral en su costado sur, el cual se conservó hasta la década del 70, donde fue cubierto ese patio lateral y solo se identifica el volumen tipo claustro que se conserva hasta la actualidad. Se evidencian algunas modificaciones a nivel de fachada, la apertura de un vano de acceso de menor dimensión, lateral a la portada de acceso, que lo implica una modificación en la configuración interior para independizar los dos accesos; a nivel de cubierta las cuales incluyen el cubrimiento de patio lateral, central y posterior, en el patio posterior se construyó una escalera de un tramo que vincula un mezzanine forzado sobre crujía posterior. No se pueden identificar mayores modificaciones a nivel espacial, debido a que no se tiene la información planimétrica, ni se tienen datos de solicitudes de intervención o antecedentes de archivo de las modificaciones. La morfología de la manzana ha sido modificada debido a la demolición de inmuebles y la construcción sobre las áreas libres.</p>
