FICHA DE INVENTARIO Y VALORACIÓN DE BIENES CULTURALES INMUEBLES
USO EXCLUSIVO DEL MINISTERIO DE CULTURA

1.1. Nombre del Bien	Edificio Leonidas Lopez	1.2. Otros nombres	N.A.
1.3. Pertenece a valoración colectiva	No	1.4. Nombre	N.A.

003104001027

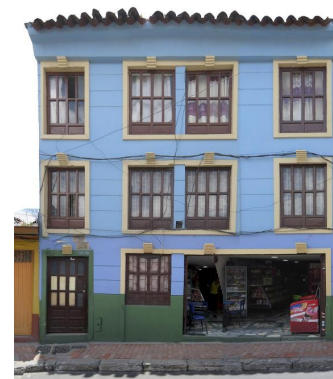
9. FOTOGRAFÍA DEL INMUEBLE

Inmueble de 3 pisos, paramentado en un predio medianero con forma trapezoidal; cuyas dimensiones son: frente de 6.8 m y fondo de 19.9 m, logrando una proporción de 1 a 2.9 veces aproximadamente, con frentes sobre la Carrera 3. La ocupación del predio está establecida por un volumen con patio lateral cubierto y un traspatio cubierto. Su uso actual es mixto de vivienda y comercio. Se accede a la edificación, a través de dos vanos: uno de ellos entrega a un espacio rectangular destinado a local con dos alcobas; el segundo acceso lateral entrega a un vestíbulo que comunica a dos apartamentos y una escalera de un tramo. En los pisos superiores hay 4 apartamentos. La fachada consta de 1 cuerpo, estructurada en 4 ejes con vanos verticales y remate en alero. El sistema estructural es de muros de carga en ladrillo, con revestimiento de pañete y pintura, entrepiso en madera y cubierta inclinada con estructura en madera en teja de barro y asbesto cemento. La carpintería interior y exterior es en madera.

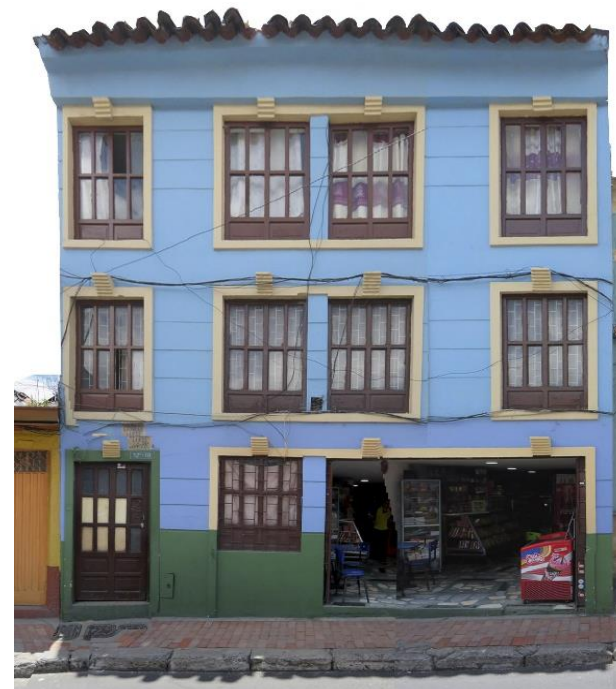
Fachada Occidente

Valor estético: De acuerdo con lo descrito y su valoración histórica, el inmueble puede leerse de forma integral a pesar de sus modificaciones. A nivel de perfil urbano este inmueble hace parte de un conjunto de edificaciones con características republicanas y de la consolidación urbana de la época con remanentes del trazado original; conserva las características ornamentales de fachada como los sobre marcos, ornamentación en piedra, remata con alero y verticalidad de elementos.
