FICHA DE INVENTARIO Y VALORACIÓN DE BIENES CULTURALES INMUEBLES

INMUEBLE No	MZ	002
Hoja 1	PR	006

1.1. Nombre del Bien	CL 12 B 2 44	1.2. Otros nombres	N.A.
1.3. Pertenece a valoración colectiva	No	1.4. Nombre	N.A.

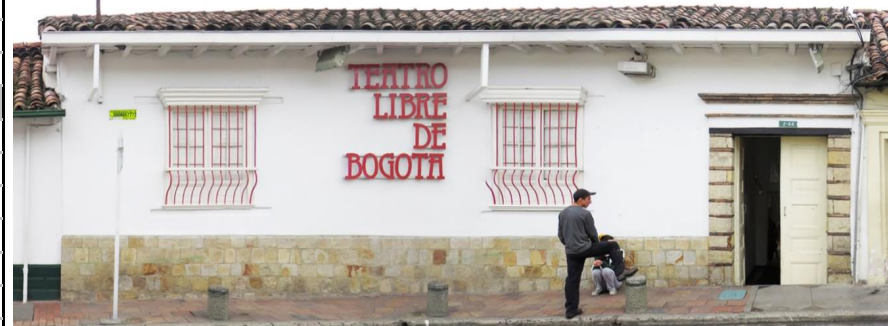
9. FOTOGRAFÍA DEL INMUEBLE

Inmueble de 2 pisos paramentado en un predio medianero con forma rectangular, cuyas dimensiones son: frente de 12 m y fondo de 57.4 m, logrando una proporción de 1 a 4.8 veces aproximadamente, con frente sobre la Calle 12 B. La ocupación del predio se realiza a través de una sucesión de 2 patios centrales con un volumen posterior de mayor altura; su uso actual es de teatro. A él se ingresa a través de un zaguán junto al espacio de biblioteca, que conduce al patio central en torno al cual hay 6 espacios de oficinas, depósitos y aula. Posterior a ellos existe un patio cubierto inmediato al cual hay una cafetería flanqueada por escaleras de acceso al teatro. La fachada consta de 1 piso, resuelta en 1 plano de paramento, con zócalo en piedra, vanos verticales (1 de acceso con portada en piedra con hiladas y cornisa en ladrillo hacia el costado oriental, y 2 de ventana de caja en madera y hierro hacia el occidente) y alero en madera sobre canes con canal metálica. El sistema estructural es de muros de carga en ladrillo pañetado y pintado, y cubierta a 2 aguas en teja de barro con estructura de madera en crujía de acceso, y a 2 aguas con lámina ondulada en la parte posterior. Al interior, los pisos presentan acabado en tablón de gres, el patio principal en gravilla, y el siguiente, en baldosas decoradas de cemento. Todas las carpinterías son en madera, y los espacios que posiblemente tuvieron cancelas, fueron reemplazados por superficies vidriadas.
