USO EXCLUSIVO DEL MINISTERIO DE CULTURA		INMUEBLE No	MZ	002
Código Nacional		Hoja 1	PR	007

1.1. Nombre del Bien	CL 12 B 2 52	1.2. Otros nombres	N.A.
1.3. Pertenece a valoración colectiva	No	1.4. Nombre	N.A.

FICHA DE INVENTARIO Y VALORACIÓN DE BIENES CULTURALES INMUEBLES		USO EXCLUSIVO DEL MINISTERIO DE CULTURA		INMUEBLE No	MZ	002	
				Código Nacional		Hoja 2	PR	007

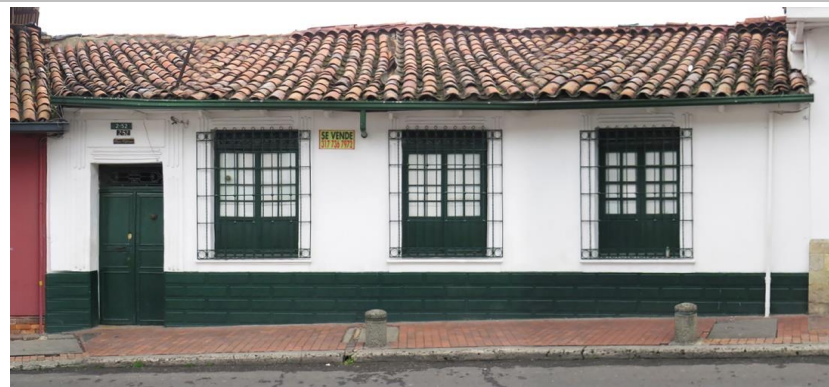
9. FOTOGRAFÍA DEL INMUEBLE

13.7. Teléfono	No documentado			3209865673					
13.8. Correo electrónico	No documentado			No documentado					
14. DESCRIPCIÓN				17. RESEÑA HISTÓRICA					
<p>Inmueble de 1 piso paramentado en un predio medianero con forma rectangular, cuyas dimensiones son: frente de 10.7 m y fondo de 57.2 m, logrando una proporción de 1 a 5.3 veces aproximadamente, con frente sobre la Calle 12 B. La ocupación del predio se realiza a través de un patio central con un volumen longitudinal posterior en el área de solar, parcialmente cubierto. A él se accede a través de un zaguán lateral junto a un aparta estudio con cocina y baño en el espacio original de sala, y cerrando la galería del patio; posterior a ellos, otro aparta estudio con cocina baño y alcoba, igualmente cerrando la galería; otros 2 aparta estudios se ubican en el solar hacia el costado oriental. A la cubierta del volumen original se le añadió otra estructura, cubriendo parte del solar. La fachada consta de 1 piso, resuelta en 1 plano de paramento, con zócalo revocado con almohadillado, vanos verticales (3 de ventana con marco revocado con iguales dimensiones al oriente, y 1 de acceso de menor altura con marco similar al de las ventanas) y alero en listones de madera sobre canes con canal metálica. El sistema estructural es de muros de carga en ladrillo pañetado y pintado, y cubierta a 2 aguas en teja de barro con estructura de madera en torno al patio central y teja ondulada con estructura metálica en el volumen posterior. Al interior los pisos presentan acabado en tablón de gres y madera en el volumen principal, y baldosa de porcelanato en el volumen posterior. Todas las carpinterías son en madera; las de acceso cuentan con elementos decorativos en forja sobre el dintel, y las ventanas, cuentan además con reja. Todos los marcos presentan molduras rudimentarias que posiblemente no corresponden al diseño original.</p>				<p>Inmueble construido a finales del s. XIX o comienzos del XX, correspondiente al periodo republicano, en una manzana surgida durante el período de la colonia, posiblemente sobre un inmueble de este mismo periodo, con influencia de la arquitectura del s. XIX. Destinado para vivienda, hoy en día mantiene su uso original con apartamentos para alquiler. Es propiedad de Luis Eduardo Ceferino Camacho y no se conocen datos de autor, diseñador o constructor. Aunque la tipología original fue de patio central con solar únicamente, en la aerofotografía de 1936 ya se observa una construcción posterior en el área de solar, la cual, a mediados del s. XX ya había alcanzado la longitud actual. Es posible que los elementos decorativos y el zócalo en fachada sean también resultado de alteraciones en este mismo periodo; actualmente se encuentra en obra. En septiembre de 1990 se realizó una visita por parte de la Inspección 17 de Policía de Obras y Ornato por una querrela presentada con motivo de una obra que se estaba llevando a cabo sin los requisitos legales del caso. En mayo de 2000 la Corporación La Candelaria conceptuó a favor de la construcción de un muro en la parte posterior del inmueble, y del reforzamiento de la placa de contrapiso en enero de 2004.</p>

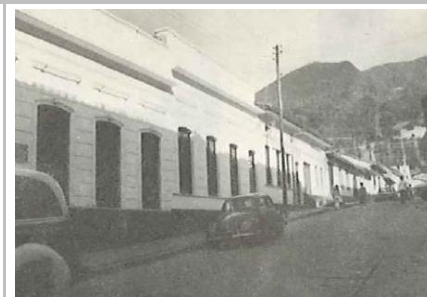
11. FOTOGRAFÍA ANTIGUA

Fuente: Recorridos fotográficos por el centro de Bogotá, Noviembre 1981 - Febrero 1982. Colcultura

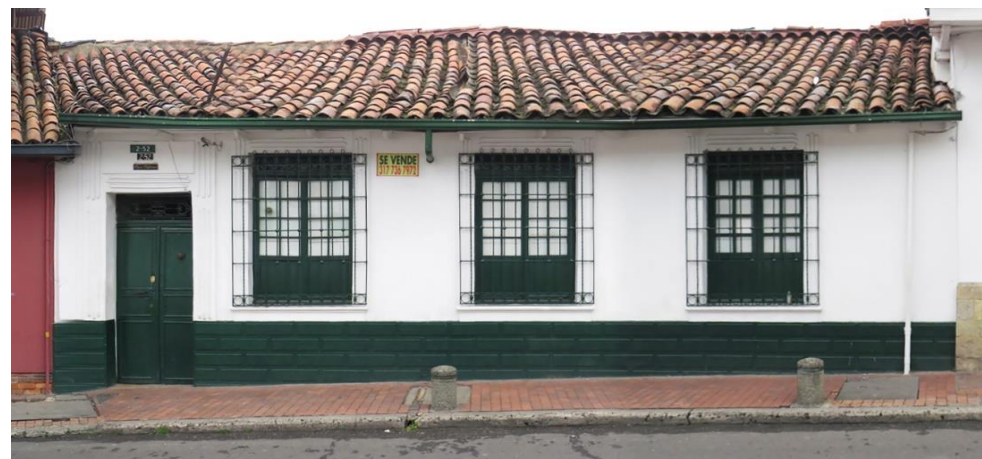
Fachada Sur

Valor estético: De acuerdo con lo descrito y su valoración histórica, el inmueble puede leerse de forma parcial debido a sus modificaciones. Se trata de un inmueble tradicional representativo de la arquitectura republicana y de la influencia del lenguaje academicista con referencias y variaciones locales del s. XIX. Consta de una fachada plana con elementos repetitivos y una decoración en carpinterías que no coincide con las de sus marcos, posiblemente intervenidas durante la segunda mitad del s. XX. Al interior conserva su organización en torno a un patio central, con un solar sobre el que se levantó una estructura sin características representativas.
