**FICHA DE INVENTARIO Y VALORACIÓN DE BIENES CULTURALES INMUEBLES**

1.1. Nombre del Bien	KR 3 12 B 36	1.2. Otros nombres	N.A.
1.3. Pertenece a valoración colectiva	No	1.4. Nombre	N.A.

3.1. Departamento	Bogotá	3.2. Municipio	Bogotá D.C.
3.3. Nomenclatura	KR 3 12 B 36	3.4. Nomenclatura antigua	N.A.
3.5. Barrio	La Concordia	3.6. Código Barrio	003104
3.7. Dentro de sector urbano histórico	Si	3.8. Nombre sector urbano	Sector Urbano Antiguo
3.9. No. de manzana	002	3.10. No. de predio	015
3.11. CHIP	AAA0030JOZM	3.12. Localidad	Candelaria
3.13. Dentro de perímetro urbano	Si	3.14. UPZ	94
3.15. Nombre UPZ	Candelaria

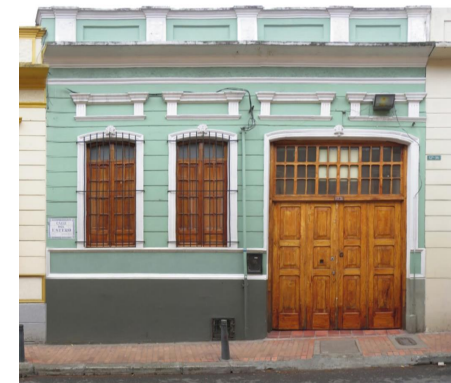
**9. FOTOGRAFÍA DEL INMUEBLE**

Inmueble de 1 piso paramentado en un predio medianero con forma rectangular, cuyas dimensiones son: frente de 8.21m y fondo de 26.41m, logrando una proporción de 1 a 3.2 veces aproximadamente, con frente sobre la Carrera 3. La ocupación del predio está establecida por un volumen con sucesión de 2 patios laterales con uso residencial. A él se accede a través de un garaje junto a la sala, el cual conduce al patio principal, con 3 alcobas en la crujía lateral y sala comedor en la compartida con ambos patios; en el posterior, con fuente, alrededor distribuido con una cocina, una alcoba, baños y un cuarto de ropas con escaleras en dos tramos, que lleva al mezzanine. La fachada está resuelta en 1 plano con zócalo revocado, vanos verticales (con arco escarzano, marco y frontón rectangular flotante delimitado por pilastras: uno occidental de acceso al garaje, y 2 de ventana por el oriente), y cornisa prolongada con ático en mampostería, modulado por 5 machones. El sistema estructural es de muros de carga en ladrillo y cubierta a 2 aguas en teja de barro con estructura de madera y marquesina en los patios. Al interior, los muros presentan acabados en pañete y pintura; los pisos son en tablón de gres con juntas en cemento y gravilla, y los cielorrasos, en chusque con revoque y apliques en yeso. Toda la carpintería, tanto al interior como en el exterior, incluyendo el mezzanine y los calados sobre las puertas, son en madera. Los vanos de fachada cuentan además con rejas en forja.

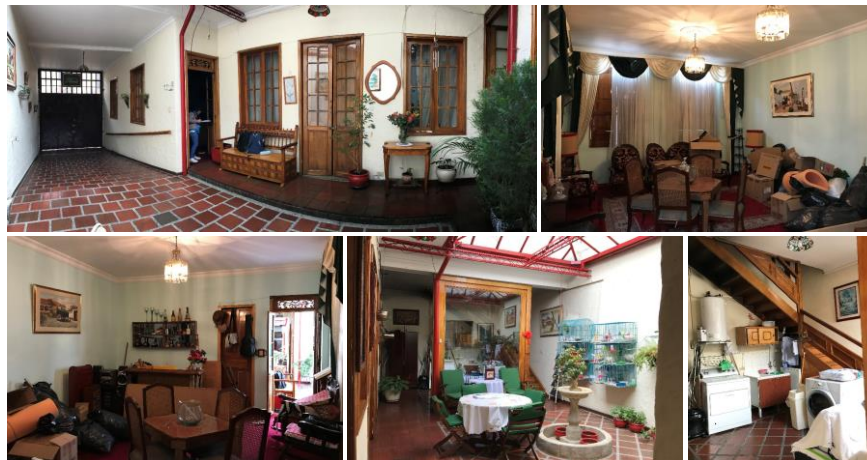
**16. FOTOGRAFÍAS INTERIORES**

**Valor estético:** De acuerdo con lo descrito y su valoración histórica, el inmueble puede leerse de forma parcial debido a sus modificaciones. Se trata de un inmueble tradicional representativo de la arquitectura republicana y de la influencia del lenguaje academicista con referencias y variaciones locales del s. XIX. Consta de una fachada plana con elementos decorativos resaltando la verticalidad de los vanos e insertándose armónicamente en un perfil urbano homogéneo, pero con una diferencia de alturas debido a la inclinación del terreno. Incluso al vano modificado se aplicaron elementos decorativos en relación con los originales. Al interior aún conserva elementos decorativos, como calados en madera sobre las puertas.
