**FICHA DE INVENTARIO Y VALORACIÓN DE BIENES CULTURALES INMUEBLES**

INMUEBLE No	MZ	002
Hoja 1	PR	017

1.1. Nombre del Bien	KR 3 12 B 60	1.2. Otros nombres	N.A.
1.3. Pertenece a valoración colectiva	No	1.4. Nombre	N.A.

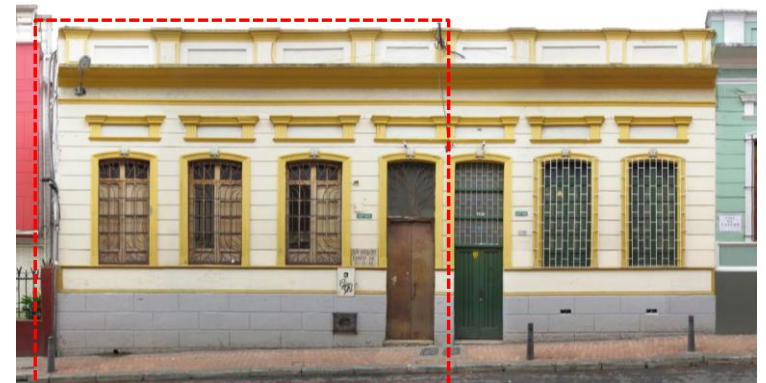
**9. FOTOGRAFÍA DEL INMUEBLE**

Inmueble de 2 pisos paramentado en un predio medianero con forma rectangular, cuyas dimensiones son: frente de 8 m y fondo de 26.79 m, logrando una proporción de 1 a 3.3 veces aproximadamente, con frente sobre la Carrera 3. La ocupación del predio está establecida por una sucesión de 2 patios laterales. Se ingresa a través de un zaguán lateral junto a la sala, desde donde se observan los patios, diferenciados apenas por un cancel en madera. En las crujías laterales está distribuido: un taller, una cocina, 2 alcobas y baños, y al fondo, un depósito con una escalera de dos tramos, que lleva al segundo piso. La fachada está resuelta en 1 plano con zócalo revocado imitando sillares de piedra, vanos verticales (con arco escarzano, marco y frontón rectangular flotante delimitado por pilastras: 1 de acceso al sur y 3 de ventana por el norte, todos con adorno en la clave), y cornisa prolongada con ático en mampostería, modulado por 4 machones. El sistema estructural es de muros de carga en ladrillo pañetado y pintado, y de pórticos de concreto reforzado con placas en concreto en la parte posterior. La cubierta es a 2 aguas en teja de barro con estructura de madera y chusque, y marquesina en el patio posterior. Al interior, los pisos presentan acabados en piedra, madera, baldosas de cemento decoradas y vaciado rudimentario de cemento. El entepiso del altillo en la parte anterior, es unas vigas de madera rojiza con entablado de madera. La carpintería es en madera; la puerta de acceso es de metal, y las ventanas cuentan además con rejas de hierro.

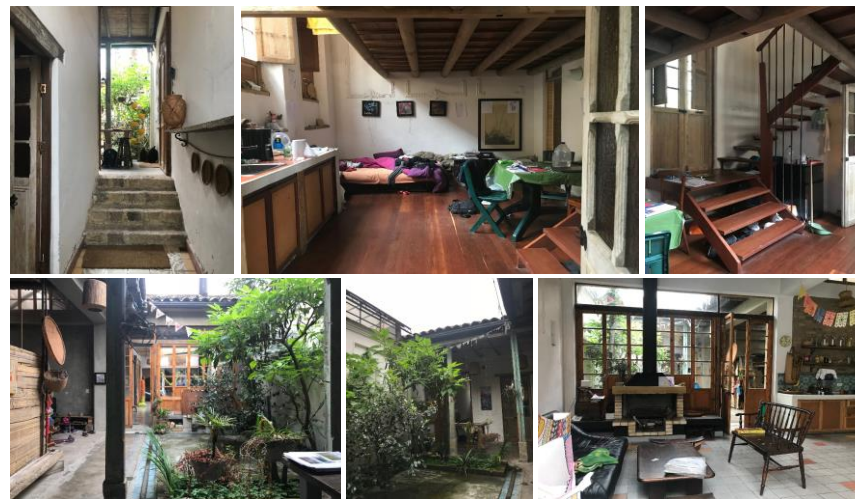
**16. FOTOGRAFÍAS INTERIORES**

Inmueble construido a finales del s. XIX o comienzos del XX, correspondiente al periodo republicano, posiblemente sobre un inmueble perteneciente a la colonia, periodo es que surge la manzana; denota un lenguaje ecléctico con influencia de la arquitectura del s. XIX. Destinado para vivienda, hoy en día mantiene su uso original. Es propiedad de Carolina Duque Alzate y no se conocen datos de autor, diseñador o constructor. Es una vivienda simétrica con la colindante al lado norte, las 2 formadas por un volumen de 2 patios laterales. En aerofotografías históricas se observa que entre 1953 y 1976 se cubrieron los patios; en el diseño de fachada no se reconocen alteraciones significativas más allá de la adaptación de rejas en vanos y reemplazo de la puerta de acceso en madera por metálica. En enero de 2010 el Comité Técnico Asesor de Patrimonio Cultural conceptuó favorablemente sobre un proyecto de modificaciones internas que incluía liberación e patios, ampliación de un altillo en la parte anterior del inmueble (con lo que se perdió parte de las yeserías ornamentales en la sala) y construcción de un segundo piso en la posterior, conservando la volumetría original de la edificación; es probable que la estructura porticada que se observa tras la crujía de acceso responda a esta intervención en la que también se suprimieron muros de los espacios de la crujía lateral del patio.

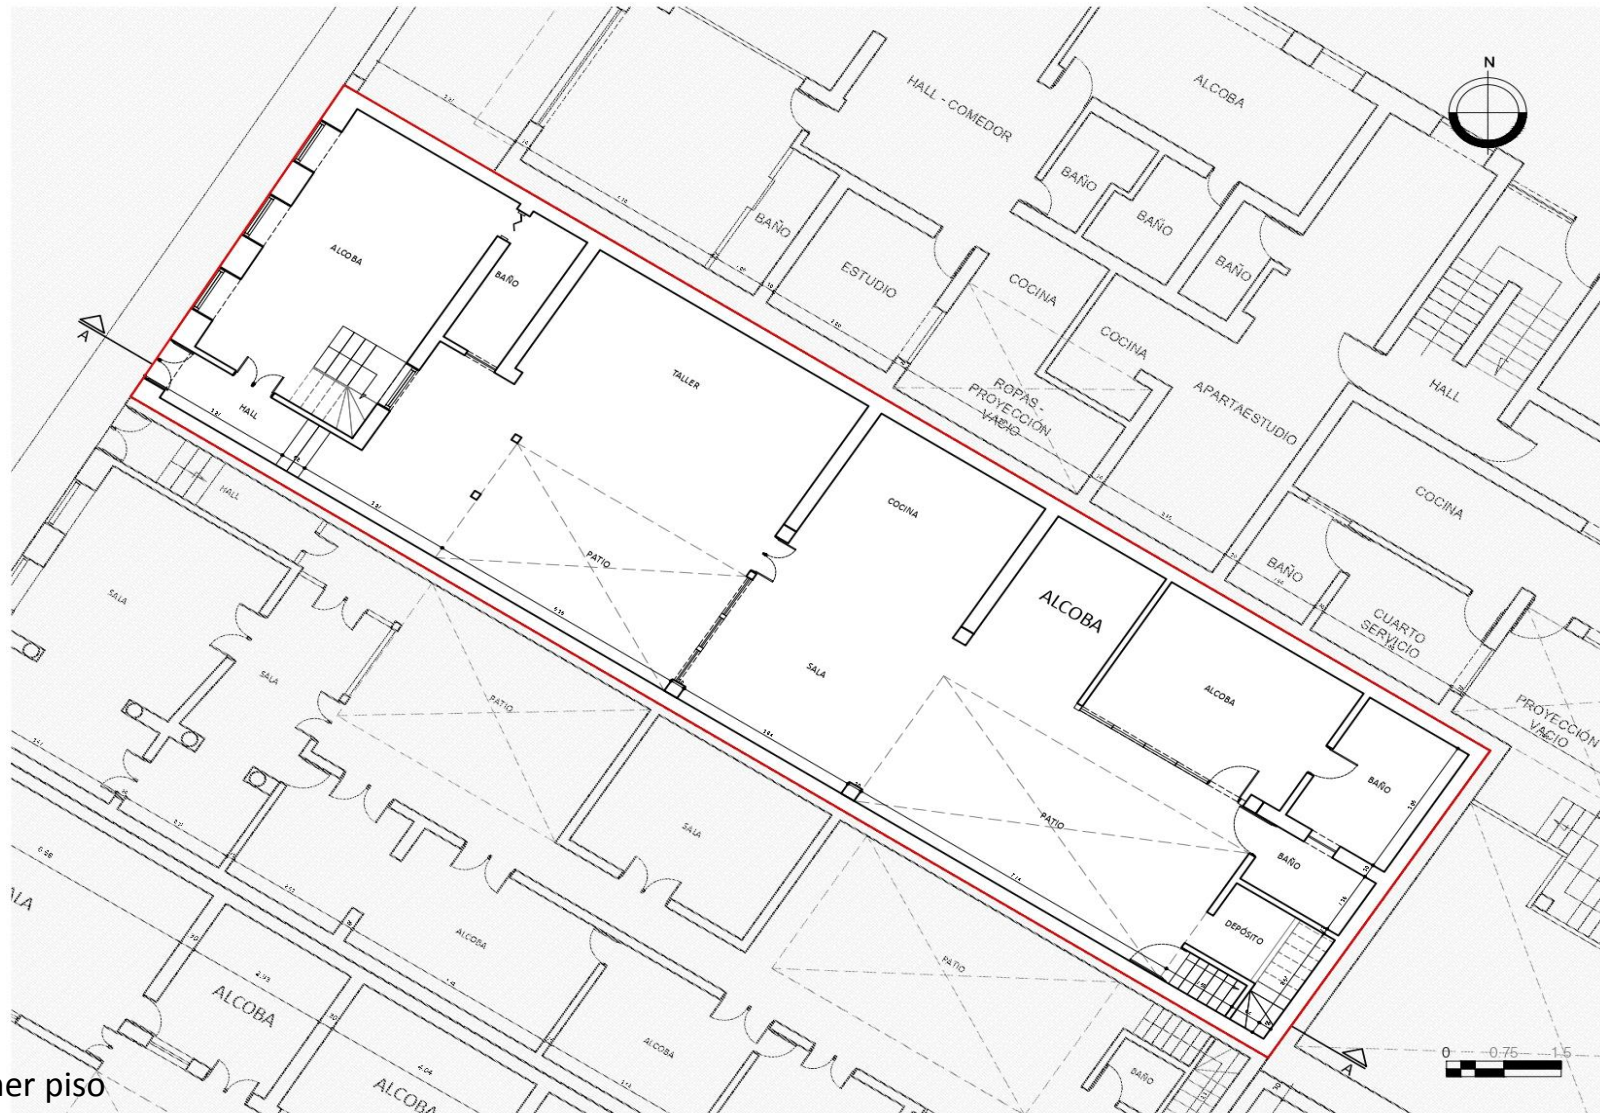
**18. PLANIMETRÍA (PLANTA ARQUITECTÓNICA)**

Planta primer piso

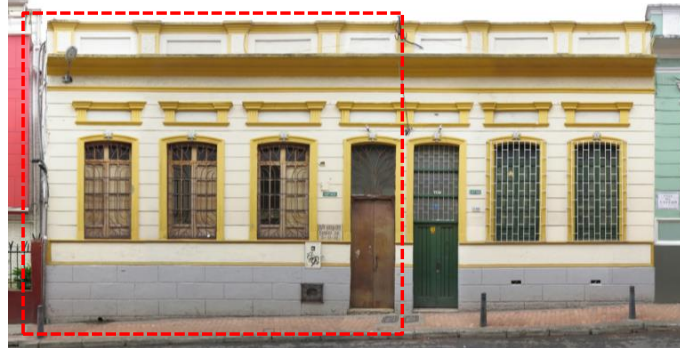
**Fachada Occidente**

**Valor histórico:** El inmueble fue construido en las últimas décadas del s. XIX o primeras del XX, y pertenece al período Republicano. De fácil lectura en su tipología original a pesar de las intervenciones de las que ha sido objeto, en las que se demolió parte de los muros al interior, y se construyeron niveles adicionales; el inmueble aún conserva sus alturas y su distribución en torno a 2 patios laterales. En cuanto a su lenguaje arquitectónico, se perdió buena parte de sus elementos constitutivos al modificar la estructura original de muros de carga y algunos acabados. En fachada conserva el diseño original, con elementos decorativos.
