FICHA DE INVENTARIO Y VALORACIÓN DE BIENES CULTURALES INMUEBLES

INMUEBLE No MZ 002
Hoja 1 PR 018

1.1. Nombre del Bien	KR 3 12 B 72	1.2. Otros nombres	N.A.
1.3. Pertenece a valoración colectiva	No	1.4. Nombre	N.A.

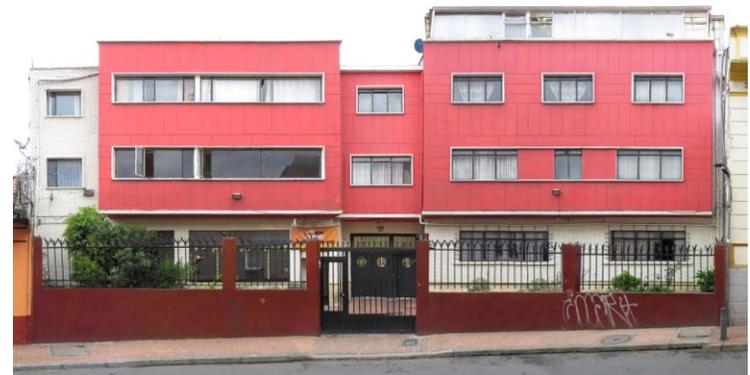
9. FOTOGRAFÍA DEL INMUEBLE

Conjunto de inmuebles de 4 y 3 pisos, paramentado en un predio medianero con forma irregular, cuyas dimensiones son: frente de 24.6 m y fondo de 54.9 m, para una proporción de 1 a 2.2 veces, con frente sobre la Carrera 3. La ocupación está establecida por un pabellón de 4 pisos en forma de L, una de cuyas alas constituye el paramento con antejardín, y otro volumen posterior de 3 pisos, ambos con uso residencial y lavandería en piso 1. A él se accede a través de un pasaje en cuyo costado norte existe un local y hall con escaleras, mientras en el sur hay 2 apartamentos y zona de ropas. El volumen posterior cuenta con garajes en piso 1, depósito y 2 escaleras que comunican a los niveles superiores; ambos volúmenes están separados por una zona verde. La fachada principal, con remate plano, consta de 4 cuerpos: 1 basamento paramentado, 2 cuerpos superiores en voladizo separados por el eje del acceso y 1 volumen adicional retranqueado del paramento en el 4° piso. El primer piso tiene 5 vanos horizontales: 2 de ventana al norte, 1 de acceso y 2 de ventana al sur; el 2° y el 3° piso con 6 vanos, respectivamente; y el último conforma un cerramiento vidriado separado por montantes metálicas, ubicado en el costado sur. El sistema estructural es de pórticos de concreto con placas macizas y escaleras en el mismo material. Los muros tienen acabado en pañete y pintura; algunos, en las áreas comunes, tienen revestimiento en piedra muñeca. Los pisos al interior tienen acabado en madera, y en las áreas comunes, en adoquín y cemento. La cubierta es a 2 aguas en teja ondulada de asbesto con estructura de madera, y los puntos fijos tienen cubierta plástica con estructura metálica. La carpintería en fachada es metálica y, al interior, en madera.

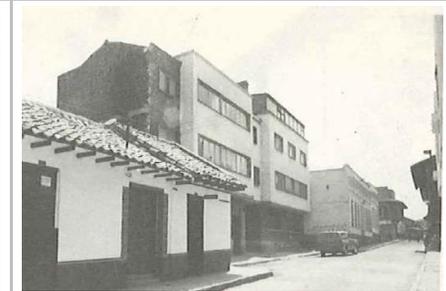
11. FOTOGRAFÍA ANTIGUA

Fuente: Recorridos fotográficos por el centro de Bogotá, Noviembre 1981 - Febrero 1982. Colcultura

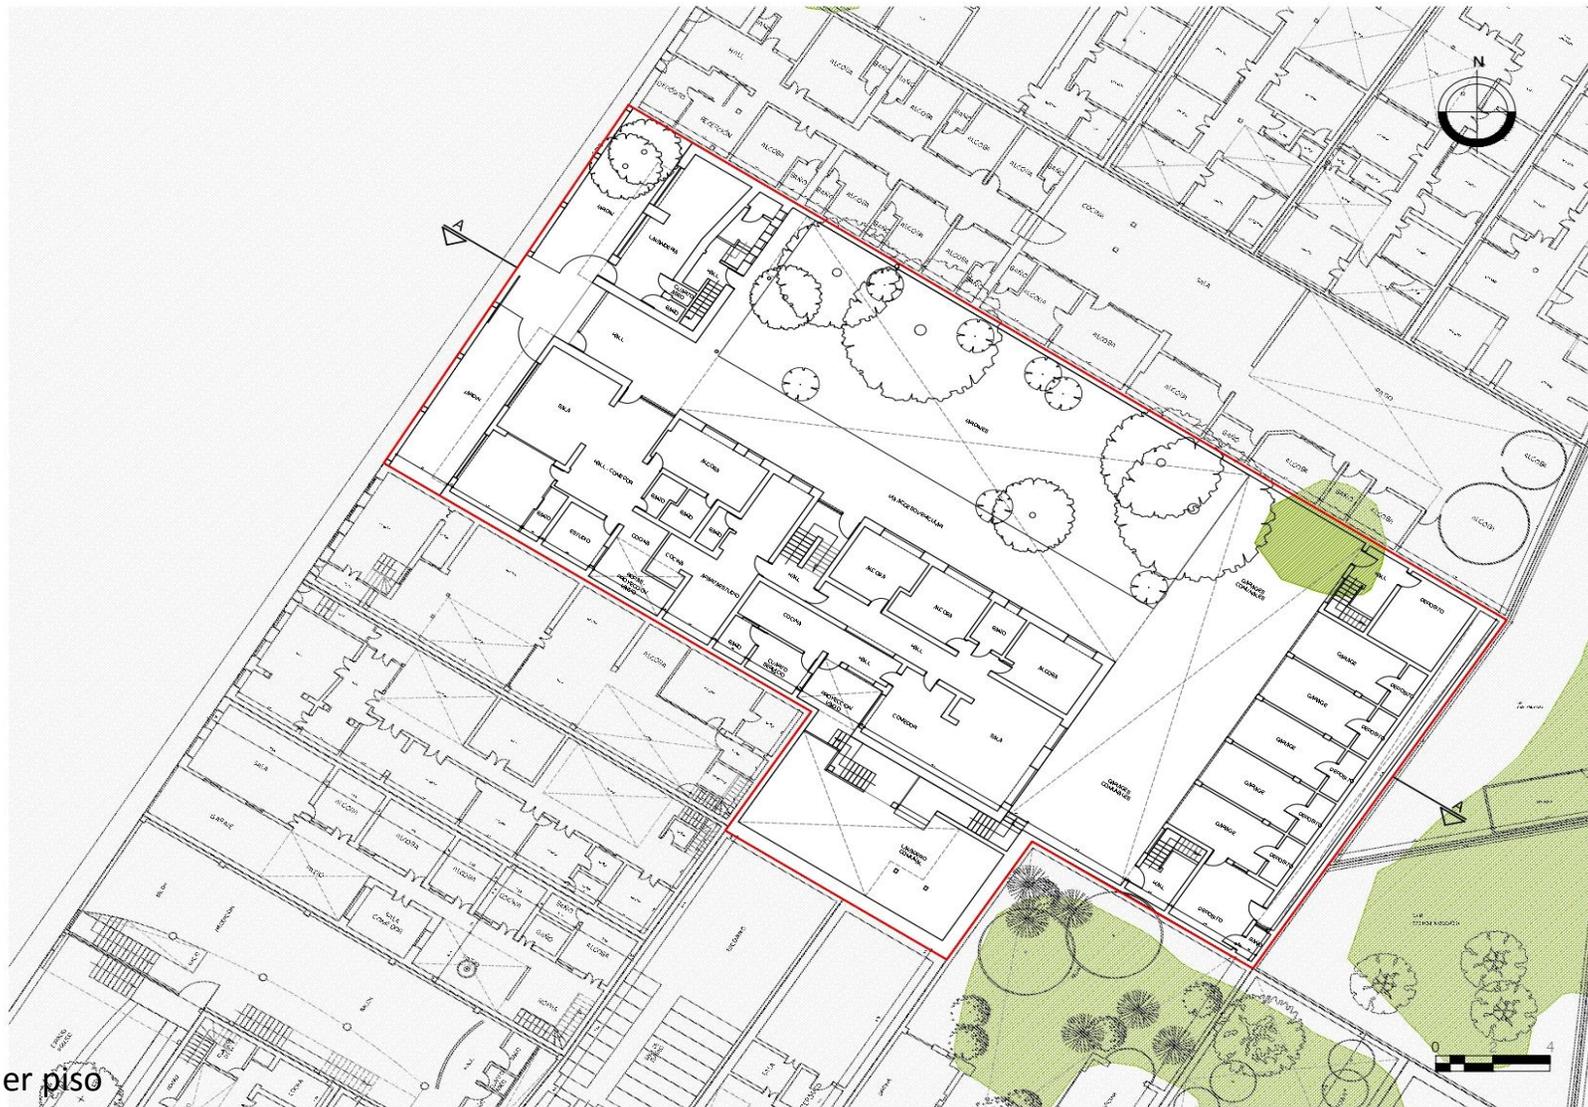
Planta primer piso

18. PLANIMETRÍA (PLANTA ARQUITECTÓNICA)

Equipo Levantamientos PEMP Patrimonio Inmueble. Restituido con información suministrada en la visita de campo.

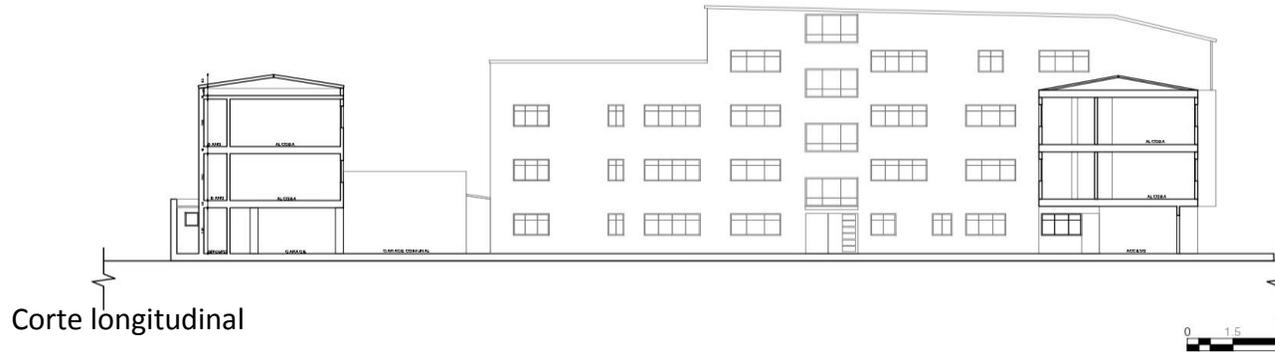
Fachada Occidente

19. PLANIMETRÍA (FACHADA, CORTE)

Fuente: Equipo Levantamientos PEMP Patrimonio Inmueble. Restituido con información suministrada en la visita de campo.

Valor histórico: El inmueble fue construido en la década de 1940 y pertenece al periodo de transición. De fácil lectura en su tipología y lenguaje arquitectónico a pesar de sus modificaciones, entre las que resalta la construcción de un volumen de 4° piso visible desde la fachada, o las posibles intervenciones en la distribución espacial de algunos de los apartamentos. En primer piso cuenta con espacios de parqueadero y garajes, pero se desconoce si estos son resultados de intervenciones posteriores. Conserva la mayor parte de sus acabados, con materiales tradicionales que le permiten vincularse armónicamente con el contexto a pesar de su moderno diseño de fachada de acuerdo con técnicas modernas.

Valor estético: De acuerdo con lo descrito y su valoración histórica, el inmueble puede leerse de forma parcial debido a sus modificaciones. Es representativo del periodo de transición y se reconoce una influencia del racionalismo. Conserva su diseño de fachada a partir de la superposición de volúmenes prismáticos con planos limpios, enfatizando la ortogonalidad y la horizontalidad, y con franjas de ventanas vidriadas que fue posible implementar gracias un sistema constructivo moderno en pórticos de concreto, con cerramiento en ladrillo y acabados que le permiten insertarse armónicamente en el perfil urbano.
