FICHA DE INVENTARIO Y VALORACIÓN DE BIENES CULTURALES INMUEBLES

| 1.1. Nombre del Bien | KR 2 12 B 91 | 1.2. Otros nombres | N.A. |

| 3.3. Nomenclatura | KR 2 12 B 91 | 3.4. Nomenclatura antigua | CR 2 No. 13-91 |
| 3.5. Barrio | La Concordia | 3.6. Código Barrio | 003104 |

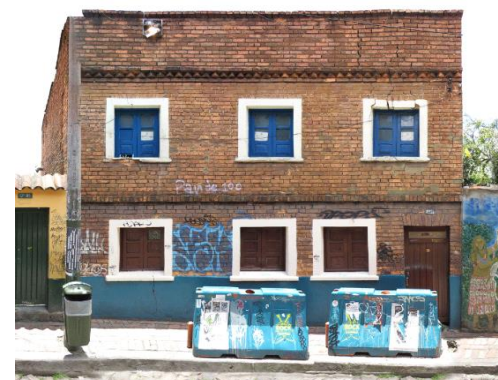
9. FOTOGRAFÍA DEL INMUEBLE

| <p>Inmueble de 2 pisos paramentado en un predio medianero con forma rectangular, cuyas dimensiones son: frente de 8.01 m y fondo de 17.8 m, logrando una proporción de 1 a 2.2 veces aproximadamente, con frente sobre la Carrera 2. La ocupación del predio está establecida por un volumen con traspatio. La fachada está resuelta en 1 plano con zócalo revocado, vanos verticales (6 de acceso y 1 de acceso en el costado norte), cornisa de diente de perro y ático en mampostería. El ático cuenta con una altura equiparable a la de 1 piso adicional. El sistema estructural es de muros de carga en ladrillo y cubierta a 2 aguas en teja de barro con estructura de madera. Se desconocen detalles de acabados al interior. Las carpinterías en fachada son en madera, con excepción de la puerta de acceso, que es metálica.</p> | | | | <p>Fuente: No documentado</p> <p>Inmueble construido a comienzos del s. XX, correspondiente al periodo de la transición, en una manzana surgida durante la colonia, posiblemente sobre un inmueble de este mismo periodo, denota un lenguaje ecléctico. Destinado para vivienda, se desconoce su uso actual. Es propiedad de Luis Alejandro Parra García, pero no se conocen datos de autor, diseñador o constructor. Aunque en aerofotografías históricas se observa una construcción posterior, adicional al volumen en L, es posible que se trate solo de un acabado de piso en parte del patio. En fachada no se reconocen modificaciones significativas, pero no se cuenta con información a partir de la cual identificar intervenciones al interior. No se conocen datos de solicitudes de intervención ni de antecedentes de archivo.</p> | | | | |

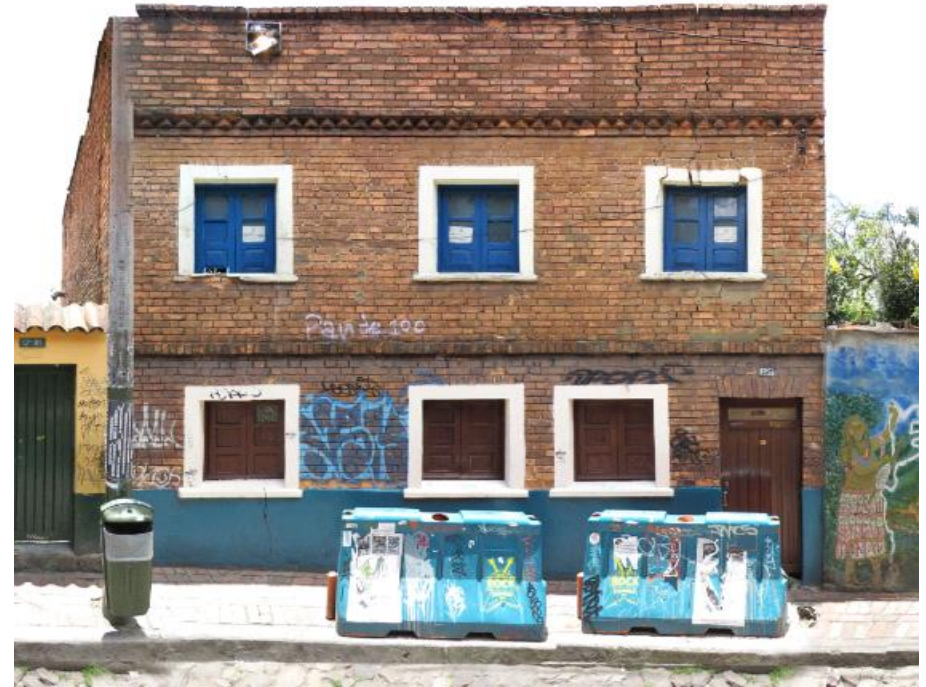
Fachada Oriente

Valor estético: De acuerdo con lo descrito y su valoración histórica, el inmueble puede leerse de forma integral debido a que no evidencia alteraciones sustanciales desde su construcción. Se trata de una construcción de carácter doméstico, representativa de la arquitectura de la transición, con una fachada modesta, desprovista de ornamentación, y diseñada a partir de elementos repetitivos que organizan en una retícula ortogonal, cuya regularidad se ve alterada en primer piso por 2 vanos (1 de acceso y 1 de ventana), que se desfasan del eje de composición. En ella destaca el revoque se zócalo y marcos de ventana, que se superponen a la textura del ladrillo, que predomina en la fachada.
