FICHA DE INVENTARIO Y VALORACIÓN DE BIENES CULTURALES INMUEBLES				USO EXCLUSIVO DEL MINISTERIO DE CULTURA		INMUEBLE No		MZ	
				Código Nacional				Hoja 1		PR			
										002			
										038

1. DENOMINACIÓN													
1.1. Nombre del Bien		KR 2 12 B 49		1.2. Otros nombres		N.A.							
1.3. Pertenece a valoración colectiva		No		1.4. Nombre		N.A.

3.3. Nomenclatura		KR 2 12 B 49		3.4. Nomenclatura antigua		CR 2 No. 13-57							
3.5. Barrio		La Concordia		3.6. Código Barrio		003104							
3.7. Dentro de sector urbano histórico		Si		3.8. Nombre sector urbano		Sector Urbano Antiguo

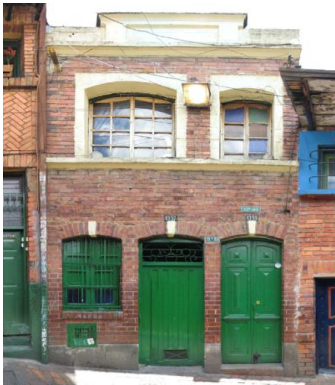
9. FOTOGRAFÍA DEL INMUEBLE

Inmueble de 1 piso paramentado en un predio medianero con forma irregular, cuyas dimensiones son: frente de 3.8 m y fondo de 7.8 m, logrando una proporción de 1 a 2 veces aproximadamente, con frente sobre la Carrera 2. La ocupación del predio está establecida por un volumen compacto con uso comercial. El primer piso es una planta rectangular, donde está ubicado un local, y al costado norte hay una escalera de un tramo que lleva al segundo piso. La fachada está resuelta en 1 plano con zócalo en piedra muñeca, vanos verticales (3 de ventana y 2 de acceso, al costado norte, con arco escarzano y revoque en la clave), cornisa y ático partido por un frontón rectangular. El sistema estructural es de muros de carga en ladrillo (con acabado en pañete y pintura y, en fachada, el ladrillo está a la vista), entrepiso en madera y cubierta a 2 aguas de barro con estructura de madera. Los pisos tienen acabado en baldosa en piso 1 y madera en piso 2. La carpintería es en madera al interior y, en fachada, en madera y metal.

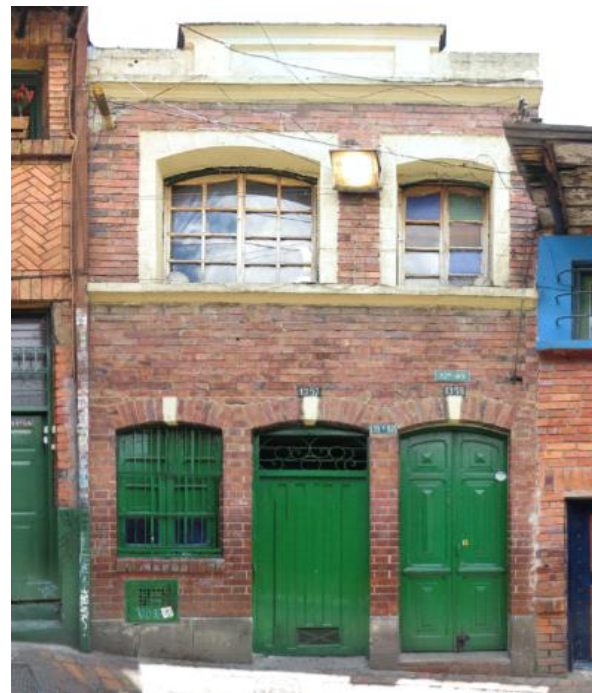
Fachada Oriente

Valor estético: De acuerdo con lo descrito y su valoración histórica, el inmueble puede leerse de forma integral debido a que no evidencia alteraciones sustanciales desde su construcción. Se trata de una construcción de carácter doméstico, representativa de la arquitectura de la transición, con una fachada modesta, desprovista de ornamentación, y diseñada a partir de elementos repetitivos que organizan en una retícula de 3 ejes, cuya regularidad se ve alterada en segundo piso por la distribución y dimensiones de los 2 vanos de ventana, que se desfasan de los ejes compositivos. En ella destaca el ático con frontón sencillo y los marcos de ventana del piso 2, que se superponen a la textura del ladrillo, predominante en la fachada.
