<b>FICHA DE INVENTARIO Y VALORACIÓN DE BIENES CULTURALES INMUEBLES</b>		<b>USO EXCLUSIVO DEL MINISTERIO DE CULTURA</b>		INMUEBLE No	MZ	002							
				Código Nacional		Hoja 1		PR	040								
<b>1. DENOMINACIÓN</b>						<b>8. LOCALIZACIÓN</b>

1.1. Nombre del Bien		KR 2 12 B 31		1.2. Otros nombres		N.A.

**FICHA DE INVENTARIO Y VALORACIÓN DE BIENES CULTURALES INMUEBLES**

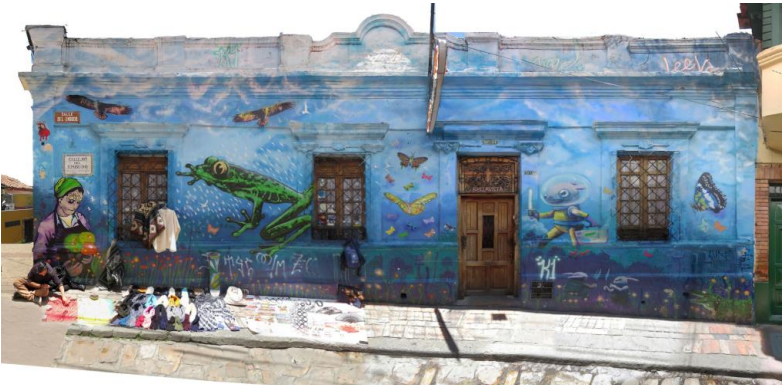
Inmueble de 1 piso paramentado en un predio esquinero con forma trapezoidal, cuyas dimensiones son: frente de 13.7 m y fondo de 8.5 m, logrando una proporción de 1 a 0.6 veces aproximadamente, con frentes sobre la Carrera 2, la Carrera 2 A (Callejón del Embudo) y la plazoleta del Chorro de Quevedo. La ocupación del predio está establecida por un volumen compacto, resultado de cubrir un patio central. Su uso actual es de hostel, con acceso desde la Carrera 2. A él se ingresa a través de una circulación lateral que conduce al espacio original de patio, actualmente cerrado y con uso de sala, al norte del cual existe dos habitaciones y dos baños; por el sur, existe otra circulación central perpendicular a la de acceso, flanqueado por la cocina, al occidente, y una habitación al oriente, con escalera en un tramo que va al segundo piso. La fachada principal, en la Carrera 2, está resuelta en 1 plano con zócalo revocado, vanos verticales (con marco de pilastras con capitel, frontón con adorno sobre el dintel y cornisa; 3 de ventana y 1 de acceso), cornisa y ático en mampostería modulado por 6 machones, con frontón de perfil quebrado y arco de medio punto en el centro. El sistema estructural es de muros de carga en ladrillo con pañete y pintura, y cubierta a 2 aguas en teja de barro con estructura de madera y marquesina sobre lo que originalmente era patio. Al interior, los pisos tienen acabado en baldosín de cemento y listones de madera; algunos espacios cuentan con cielorraso en paneles de yeso. La carpintería, incluyendo la escalera, son en madera, y en fachada cuentan además con rejas de hierro.
