### FICHA DE INVENTARIO Y VALORACIÓN DE BIENES CULTURALES INMUEBLES

<b>1. DENOMINACIÓN</b>				
1.1. Nombre del Bien	CL 12 2 12	1.2. Otros nombres	N.A.	
1.3. Pertenece a valoración colectiva	No	1.4. Nombre	N.A.	
<b>2. CLASIFICACIÓN TIPOLOGICA</b>

3.1. Departamento	Bogotá	3.2. Municipio	Bogotá D.C.	
3.3. Nomenclatura	CL 12 2 12	3.4. Nomenclatura antigua	N.A.	
3.5. Barrio	La Concordia	3.6. Código Barrio	003104

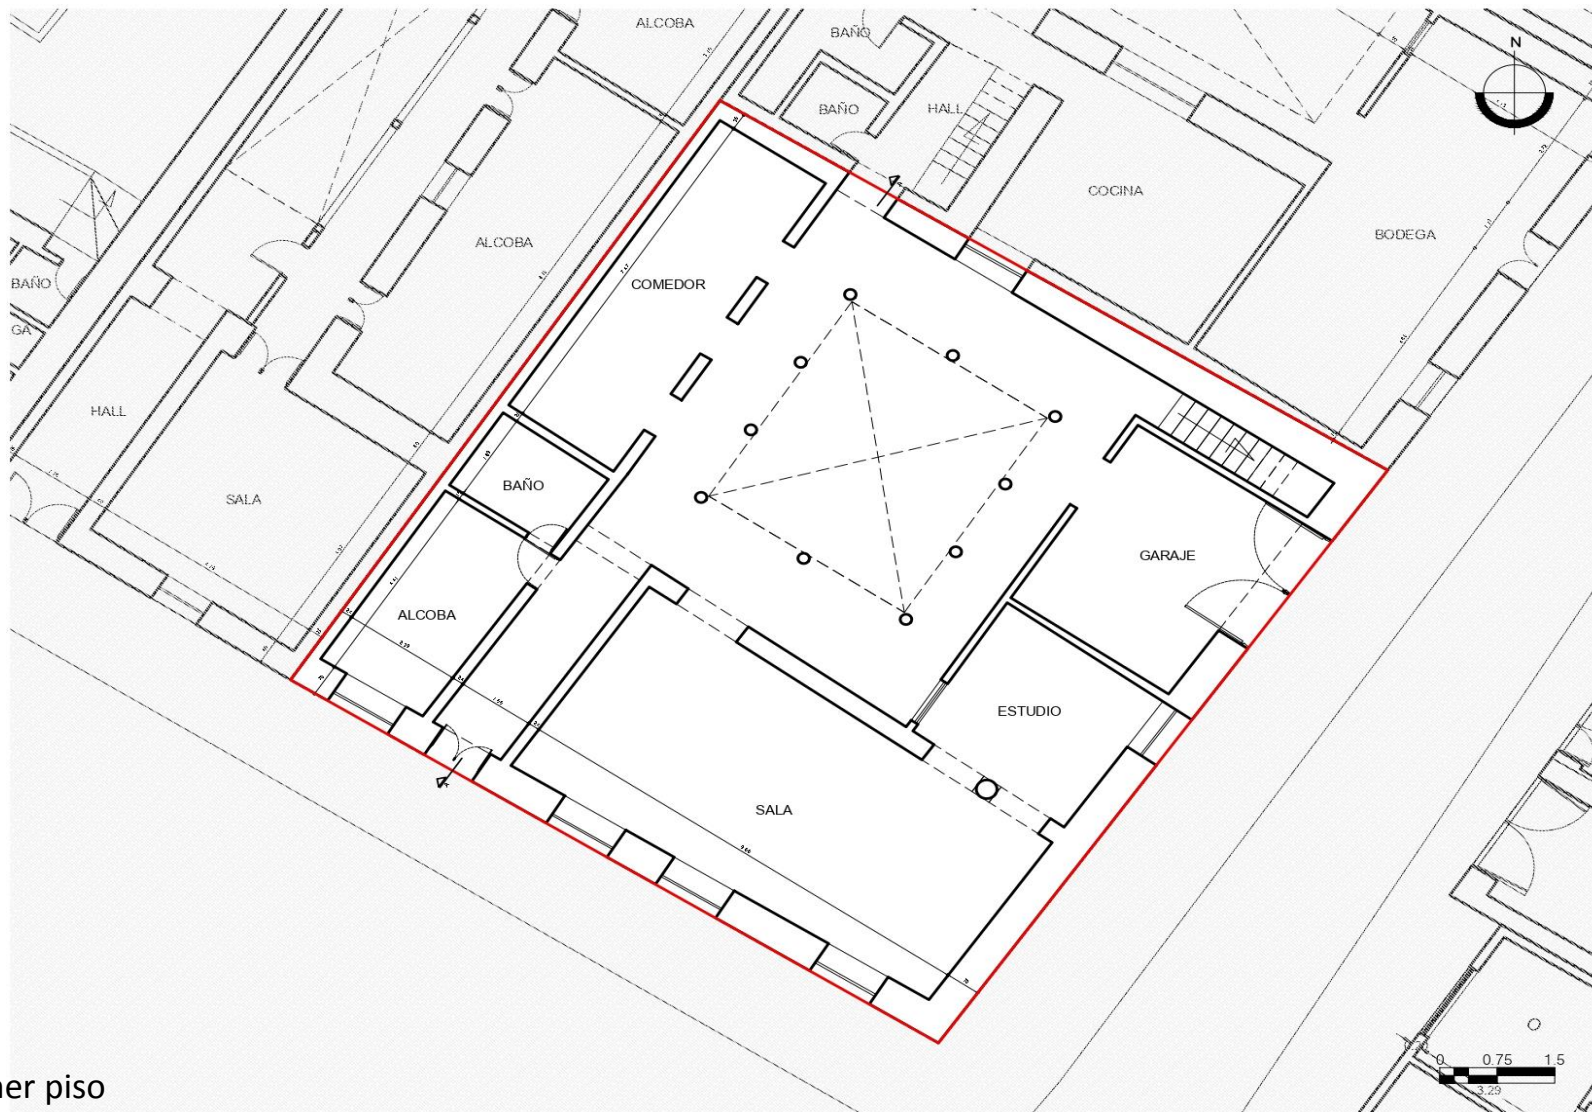
Planta primer piso

Conforma una unidad arquitectónica con el predio 003104003030, colindante por su lado norte, constituida por un volumen paramentado en 2 predios, uno medianero y otro esquinero, cuyas dimensiones son 15.05m de frente sobre la calle 12 por 24.09 m de fondo, dando una proporción de 1 a 1.65 veces, con frente sobre la Calle 12 y la Carrera 2. La ocupación de los predios se realiza a partir de un volumen de patio central, el cual se encuentra cubierto por una marquesina liviana, y patio posterior central. Actualmente se encuentra subdividido en 2 viviendas, una con acceso desde la Calle 12 a través de un zaguán que conduce al patio central y a un corredor que lo circunda desde donde se llega a los diferentes espacios de la casa, esta también cuenta con un acceso desde la Carrera 2 que corresponde a un garaje. El acceso a la segunda vivienda también es desde la Carrera 2 a través de una puerta que da a un espacio múltiple y desde el cual se accede al patio, al final de este patio se localiza el comedor y al lado, la cocina sobre la cual se localiza un altillo. Su fachada principal es sobre la calle 12, donde se localiza una imponente portada la cual tiene pilastras en piedra, frontón y cornisa sobre ellas; esta se encuentra acompañada por una ventana cuadrada hacia el occidente y tres más de manera análoga hacia el oriente, todas con reja en madera; siguiendo el plano, en la esquina se localiza un pilar en piedra incrustado en el muro, el cual a modo de bisagra determina el giro de la esquina del plano de fachada, sección sobre la carrera 2 donde encontramos una ventana bien hacia el norte, seguida por la puerta del garaje la cual tiene pilastras laterales y la que es seguida por tres vanos, dos de ventanas y uno de puerta intermedia entre ellas. El sistema estructural responde a muros de carga en adobe, los pisos son cerámicos, la carpintería en general es en madera acerrada y torneada, y la cubierta es a dos aguas sobre una estructura de par y nudillo en madera y acabado exterior en teja de barro. La vivienda localizada en el costado sur hace referencia al predio 003104003001, cuyas dimensiones son 15.05m de frente sobre la calle 12 por 15.3m de fondo, dando una proporción de 1 a 1.01 veces.

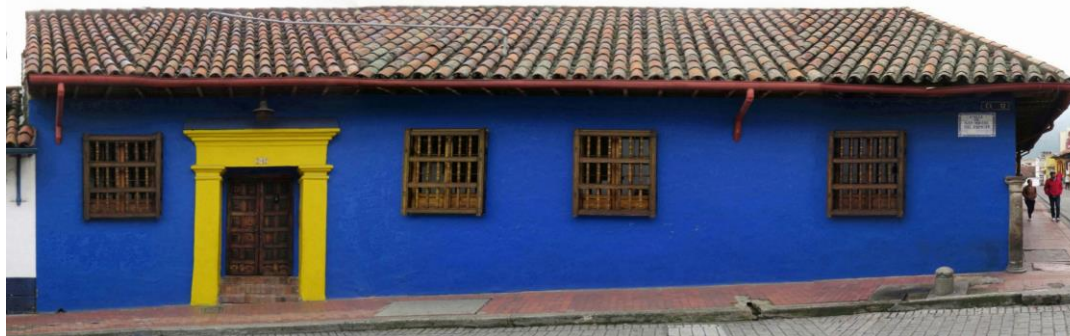
**Fachada Sur**

**Valor estético:** El valor estético de este inmueble se fundamenta en el alto grado de conservación y mantenimiento en el que se encuentra, material, como la madera y la piedra; destacándose el pilar esquinero el cual es un elemento estructural que soporta la esquina de la casa que en algún momento permitió ver con anticipación el tránsito de la calle o la carrera, hoy fue cerrado y esta característica fue ocultada.

**Valor simbólico:** En su fachada se encuentra instalada una placa que dice que "Esta casa fue propiedad de Doña Andrea Ricaurte de Lozano, amiga y compañera de Policarpa Salavarrieta. Sirvió de centro de operaciones, entre 1812 y 1816 de las guerrillas patriotas." Lo cual fundamenta su valor simbólico y refuerza su valor histórico.
