FICHA DE INVENTARIO Y VALORACIÓN DE BIENES CULTURALES INMUEBLES		USO EXCLUSIVO DEL MINISTERIO DE CULTURA		INMUEBLE No	MZ	003					
				Código Nacional		Hoja 1	PR	005

1. DENOMINACIÓN				8. LOCALIZACIÓN									
1.1. Nombre del Bien	CL 12 2 56	1.2. Otros nombres	N.A.

3.3. Nomenclatura	CL 12 2 56	3.4. Nomenclatura antigua	N.A.	Fuente: Equipo Fotografía PEMP Patrimonio Inmueble									
3.5. Barrio	La Concordia	3.6. Código Barrio	003104

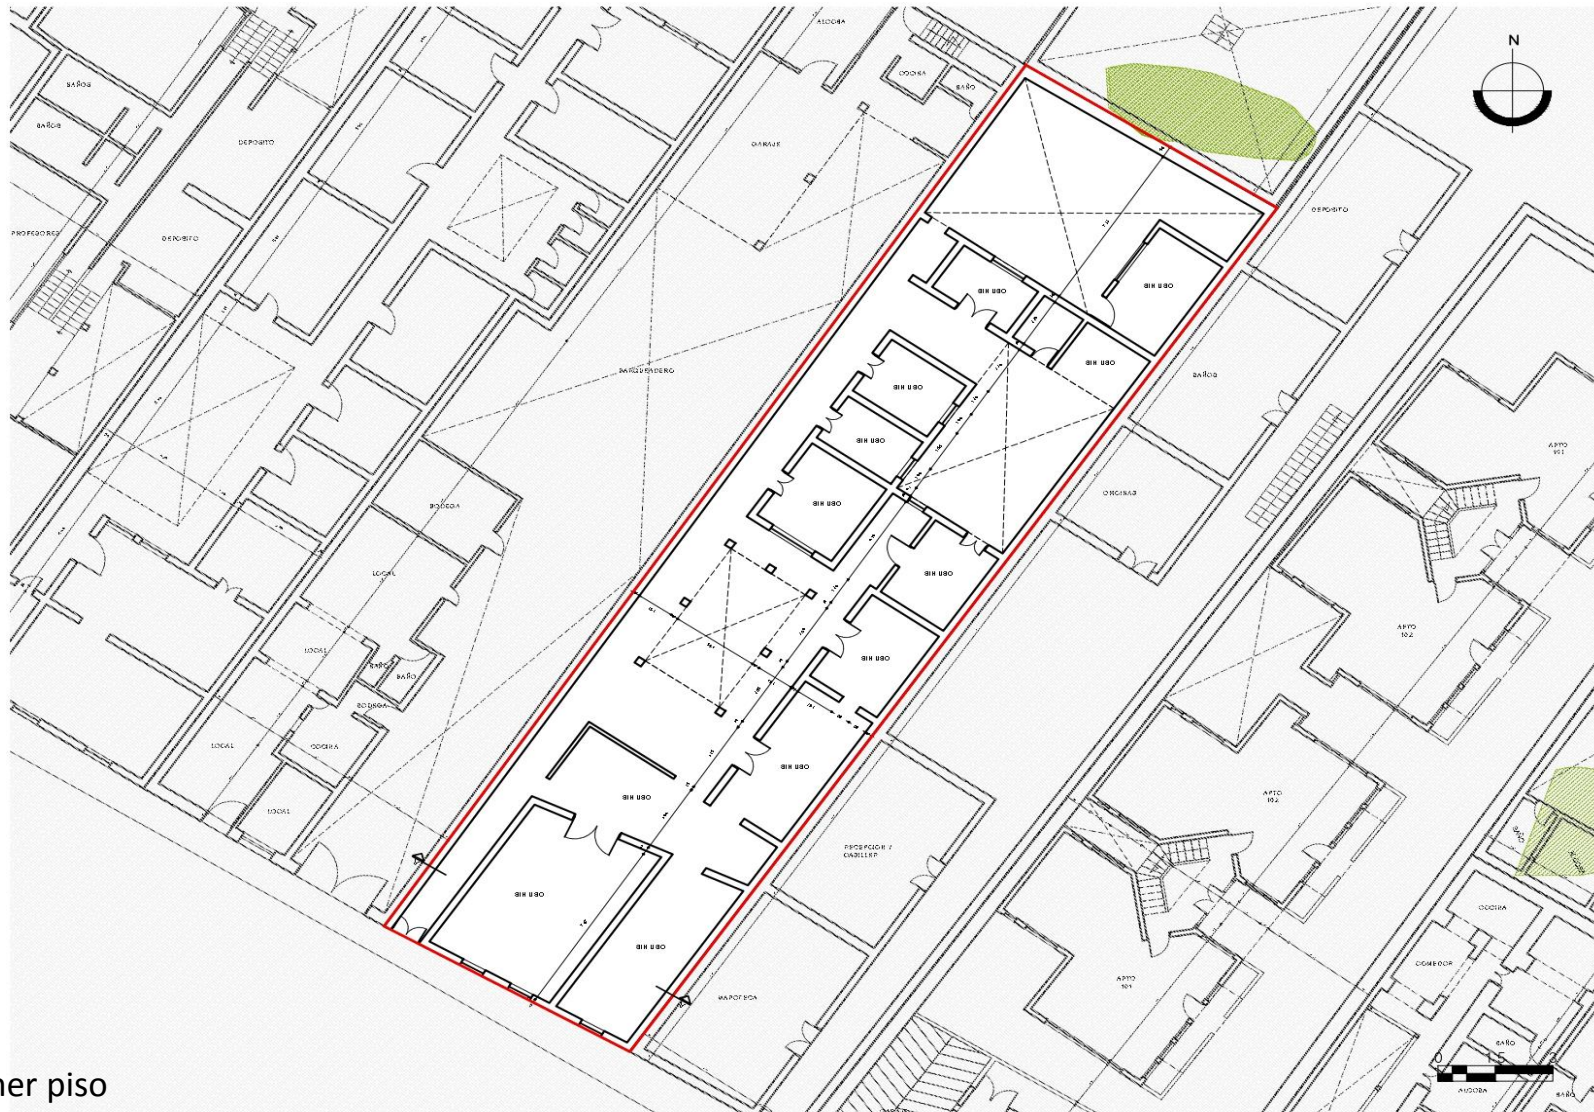
Planta primer piso

Inmueble de un piso, paramentado en un predio medianero con forma rectangular, cuyas dimensiones son 11.1 m de frente por 44.8 m de fondo, dando una proporción de 1 a 4.03 veces, con frente sobre la Calle 12. La ocupación del predio se realiza a partir de un volumen con patio central, patio lateral y solar. La fachada consta de un cuerpo con vanos verticales, zócalo pintado, cornisa y alero de madera con canal metálica. Cuenta con 4 vanos: uno de acceso con portada y 3 de ventanas con alféizar sobre canecillos, marco de realce y cornisa de remate. Su cubierta es a 2 aguas en teja de barro y la carpintería de su fachada se conserva en madera.

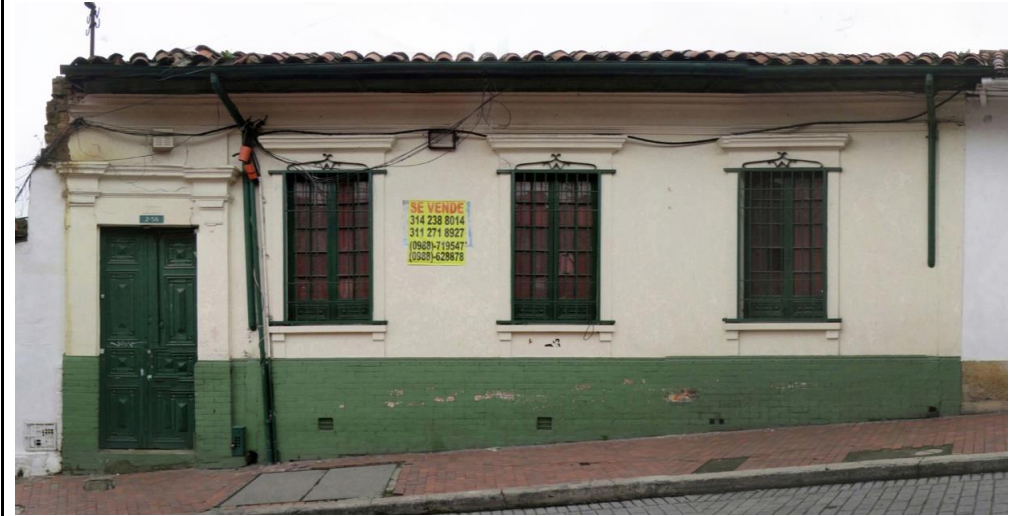
Fachada Sur

Valor estético: El inmueble puede leerse de forma integral debido a que no evidencia modificaciones. Se trata de un inmueble tradicional representativo de la arquitectura republicana y de la influencia del lenguaje academicista con referencias y variaciones locales del s. XIX. Consta de una fachada plana estructurada por elementos repetitivos, con una ornamentación que resalta la verticalidad de los vanos y le permite insertarse armónicamente en un perfil urbano homogéneo.
