FICHA DE INVENTARIO Y VALORACIÓN DE BIENES CULTURALES INMUEBLES

1.1. Nombre del Bien	KR 3 12 68	1.2. Otros nombres	N.A.
1.3. Pertenece a valoración colectiva	No	1.4. Nombre	N.A.

3.1. Departamento	Bogotá	3.2. Municipio	Bogotá D.C.
3.3. Nomenclatura	KR 3 12 68	3.4. Nomenclatura antigua	N.A.
3.5. Barrio	La Concordia	3.6. Código Barrio	003104
3.7. Dentro de sector urbano histórico	Si	3.8. Nombre sector urbano	Sector Urbano Antiguo
3.9. No. de manzana	003	3.10. No. de predio	016
3.11. CHIP	AAA0030JTNX	3.12. Localidad	Candelaria
3.13. Dentro de perímetro urbano	Si	3.14. UPZ	94
3.15. Nombre UPZ	Candelaria

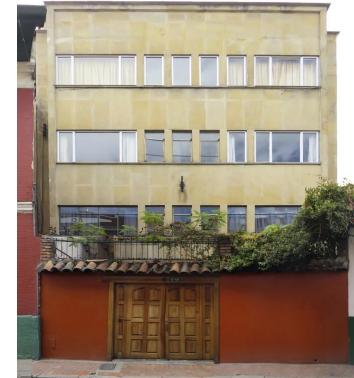
9. FOTOGRAFÍA DEL INMUEBLE

14. DESCRIPCIÓN				Fuente:		No documentado									
<p>Inmueble de cuatro pisos paramentado en un predio medianero cuyas dimensiones son 8.8 m de frente por 10.2 m de fondo, dando una proporción de 1 a 1.1 veces aproximadamente, con frente sobre la Carrera 3. La ocupación del predio se realiza a partir de un volumen prismático con antejardín y aislamiento posterior. Se accede desde la Carrera 3 a través de un portón de garaje en el muro de paramento, posterior al cual se encuentra el antejardín. El muro de cerramiento, resuelto en el plano de paramento, cuenta con único vano de acceso y está rematado por un alero en teja de barro. La fachada interior, por otro lado, está resuelta en un plano de retroceso. Consta de un cuerpo con vanos horizontales y remate plano con gotero. Desde la fachada no fue posible determinar el diseño de fachada de primer piso; los niveles superiores, con revestimiento en piedra arenisca bogotana, es simétrica y cuentan con 6 vanos horizontales de ventana, los de los extremos, de mayor base, conformando una banda vidriada por cada piso. Se desconocen detalles del sistema estructural de la edificación, así como de acabados al interior. En fachada, presenta acabado en piedra, con carpinterías de madera en ventanas, mientras que el muro de paramento es en mampostería de ladrillo con revestimiento de pañete y pintura. Carpintería de madera.</p>				17. RESEÑA HISTÓRICA

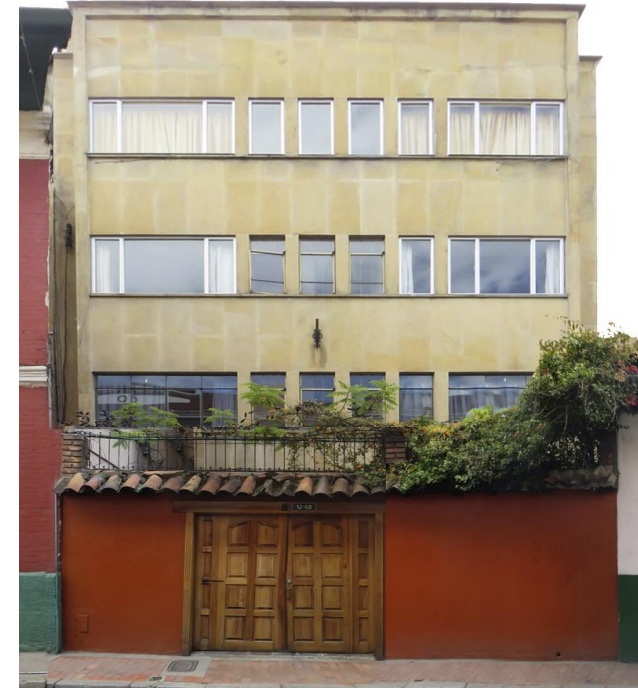
Fachada Occidente
Fuente: Equipo Levantamientos PEMP Patrimonio Inmueble. Restituido con información encontrada en archivo documental.

Valor estético: De acuerdo con lo descrito y su valoración histórica, el inmueble puede leerse de forma integral, pues no presenta modificaciones relevantes. Es representativo del periodo de Transición. Destaca el diseño de su fachada a partir de volúmenes prismáticos con planos limpios, que enfatizan la ortogonalidad y la horizontalidad con franjas de ventanas de vidrio, y conservando el muro de paramento, probablemente perteneciente a la edificación previa.
