FICHA DE INVENTARIO Y VALORACIÓN DE BIENES CULTURALES INMUEBLES

1. DENOMINACIÓN				
1.1. Nombre del Bien	KR 2 12 31	1.2. Otros nombres	N.A.	
1.3. Pertenece a valoración colectiva	No	1.4. Nombre	N.A.	
2. CLASIFICACIÓN TIPOLOGICA

3. LOCALIZACIÓN				
3.1. Departamento	Bogotá	3.2. Municipio	Bogotá D.C.	
3.3. Nomenclatura	KR 2 12 31	3.4. Nomenclatura antigua	N.A.	
3.5. Barrio	La Concordia	3.6. Código Barrio	003104

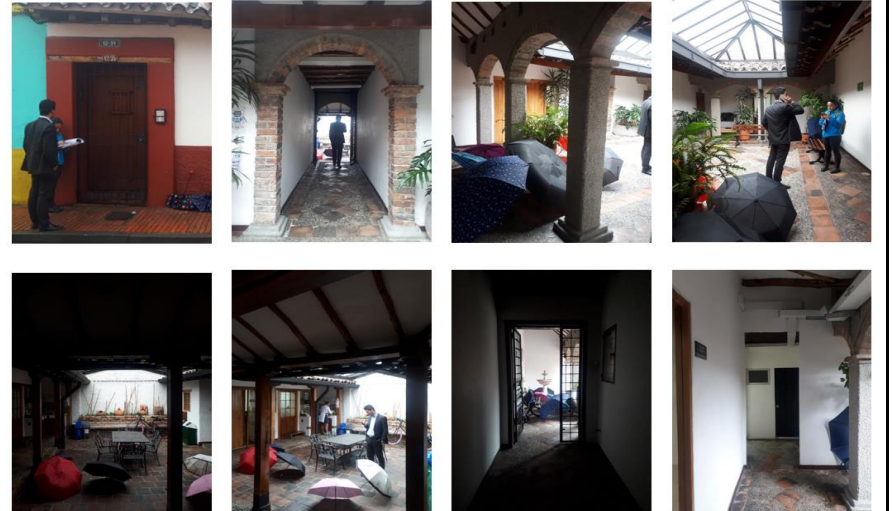
16. FOTOGRAFÍAS INTERIORES

14. DESCRIPCIÓN
 Inmueble de un piso paramentado en un predio medianero con forma rectangular, cuyas dimensiones son 13.2 m de frente por 22.7 m de fondo, logrando una proporción de 1 a 1.7 veces aproximadamente, con frente sobre la Carrera 2. La ocupación del predio se realiza a través de una tipología de patio central con traspatio central, ambos cubiertos con una marquesina. Se accede a través de un zaguán lateral por el costado sur, desde el cual se llega a un corredor que circunda el patio central, en torno al cual existe un salón y varios espacios más pequeños de los cuales dos lo separan del segundo patio, al cual se llega a través de un pasillo central; en cada costado de este segundo patio se localizan algunos espacios de servicio. Cuenta también con un acceso vehicular que da a un garaje. La fachada consta de un nivel con vanos verticales, zócalo revocado con acabado rústico y remate en alero de madera sobre canes. Consta de una portada de acceso principal con marco de realce y dintel en madera expuesto por el costado sur, 3 vanos de ventana desprovistos de ornamento y un vano de acceso vehicular por el costado norte. El sistema estructural responde a muros en tapia con revestimiento de pañete y pintura, y cubierta a dos aguas en teja de barro con estructura de madera. Los pisos son en tableta cerámica, las carpinterías en madera con algunos elementos metálicos.

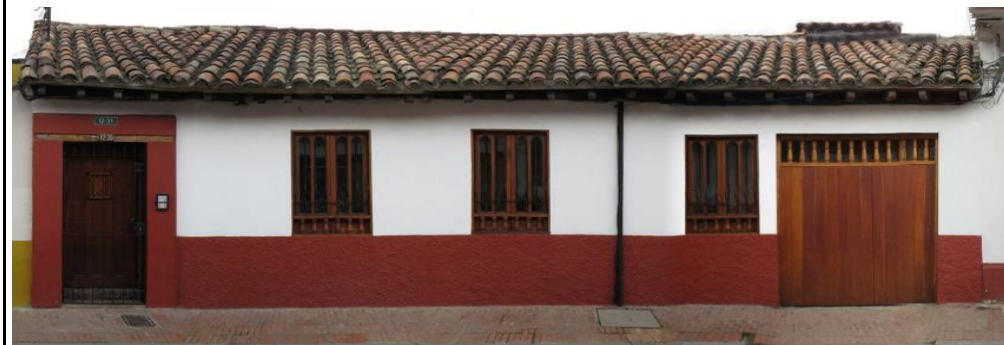
Fachada Oriente

Valor estético: El inmueble puede leerse de forma integral a pesar de sus modificaciones, entre las que resalta la ampliación de uno de los vanos de fachada para un acceso vehicular. Consta de una fachada plana estructurada por elementos repetitivos, con un diseño modesto en el que sobresale la portada en revocada con dintel de madera expuesto. Su altura y diseño le permiten insertarse armónicamente en un perfil urbano homogéneo. Al interior destacan las arcadas con estructura a la vista, los elementos en madera que las acompañan y los pisos originales. La remodelación mantuvo de manera respetuosa gran parte de los elementos propios del lenguaje arquitectónico original.

Valor histórico: Inmueble perteneciente al período del Siglo XIX, es de fácil lectura en su tipología original y lenguaje arquitectónico a pesar de sus modificaciones, entre las que resalta la construcción de un garaje y la respectiva modificación de vanos de fachada para el acceso vehicular. El diseño de la fachada da cuenta de las tendencias estilísticas de la época, así como de los materiales y tecnologías constructivas. Es representativo de la arquitectura doméstica del sector, el cual surgió durante el periodo Colonial y está vinculado al espacio del Chorro de Quevedo, lugar de recreo del Zipa a la llegada de los españoles.
