1. DENOMINACIÓN

1.1. Nombre del Bien	CL 12 2 38	1.2. Otros nombres	N.A.
1.3. Pertenece a valoración colectiva	No	1.4. Nombre	N.A.

3.1. Departamento	Bogotá	3.2. Municipio	Bogotá D.C.
3.3. Nomenclatura	CL 12 2 38	3.4. Nomenclatura antigua	N.A.
3.5. Barrio	La Concordia	3.6. Código Barrio	003104
3.7. Dentro de sector urbano histórico	Si	3.8. Nombre sector urbano	Sector Urbano Antiguo
3.9. No. de manzana	003	3.10. No. de predio	031
3.11. CHIP	AAA0176ULEP	3.12. Localidad	Candelaria
3.13. Dentro de perímetro urbano	Si	3.14. UPZ	94
3.15. Nombre UPZ	Candelaria

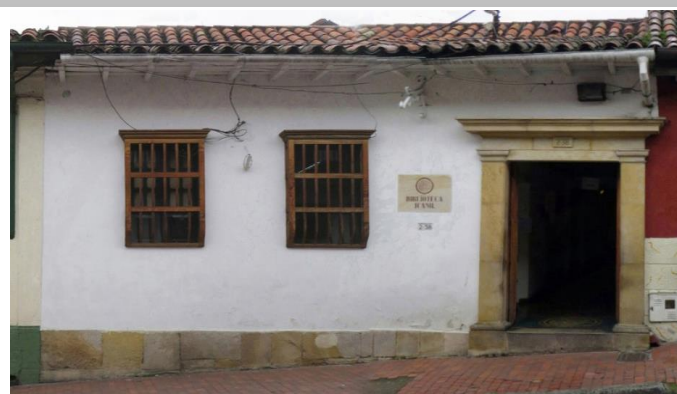
9. FOTOGRAFÍA DEL INMUEBLE

Inmueble de un piso en el volumen frontal y de 3 pisos en volumen posterior, paramentado en un predio medianero con forma irregular, cuyas dimensiones son 7.6 m de frente por 90.08 m de fondo, logrando una proporción de 1 a 11.8 veces, con frente sobre la Calle 12. La ocupación del predio se realiza a partir de una tipología de patio lateral hacia el sur, que corresponde al predio original, al cual se le han modificado sus crujías posteriores desde antes de la construcción del segundo volumen, que implicó la construcción de un segundo piso y la cubierta de su patio lateral; seguido por un volumen de tres pisos que corresponde a la modificación de 1975, la cual también es seguida por el proyecto que actualmente se desarrolla y un área libre que corresponde a un parqueadero con otro volumen que da hacia la Calle 12 B. Se accede desde la Calle 12 a través de un zaguán lateral que se prolonga en un pasillo y atraviesa todos los espacios y volúmenes internos. La fachada principal, sobre la Calle 12, consta de un cuerpo con vanos verticales, zócalo en piedra y remate en alero de madera sobre canes con canal metálica. Está resuelta en el plano de paramento y estructurada por 3 vanos: uno principal de acceso hacia el costado oriental, con portada de pilastras, entablamento y cornisa en piedra, y 2 de ventana con carpinterías de caja tipo pecho de paloma en madera y forja. El sistema estructural combina las diferentes técnicas empleadas en las obras que han tenido lugar en el inmueble, partiendo de los muros de carga en tierra, del inmueble original, hasta estructuras a porticadas en concreto reforzado de las construcciones más recientes. Los pisos también son variados, predominando la madera y la cerámica, la carpintería es en madera; las cubiertas se resuelven a una y dos aguas con estructuras portantes diversas y acabados exteriores en tejas de fibrocemento, de barro y termo acústicas.

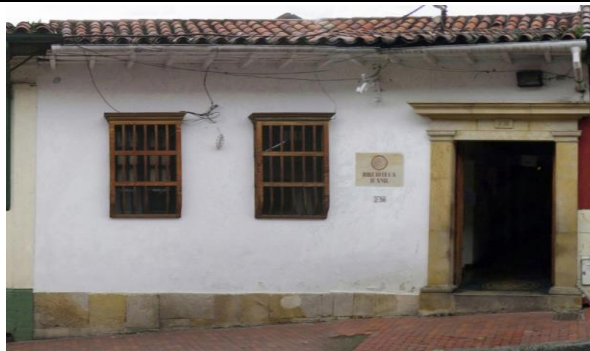
Fachada Sur

Valor estético: El inmueble puede leerse de forma parcial debido a la demolición de las crujeas posteriores para la construcción de varios volúmenes a lo largo de los siglos XX y XXI. Se trata de un inmueble representativo de la arquitectura del periodo del Siglo XIX. Consta de una fachada plana estructurada por elementos repetitivos, con un diseño modesto en el que sobresale el zócalo y la portada en piedra a la vista. Su altura y diseño le permiten insertarse armónicamente en un perfil urbano homogéneo. El valor estético de este inmueble se evidencia fundamentalmente en su fachada, debido a aquí es en ella donde se ve consolidado un lenguaje arquitectónico propio de la época de origen.
