FICHA DE INVENTARIO Y VALORACIÓN DE BIENES CULTURALES INMUEBLES

USO EXCLUSIVO DEL MINISTERIO DE CULTURA		INMUEBLE No	MZ	005
Código Nacional		Hoja 1	PR	008

1.1. Nombre del Bien	KR 2 12 B 44	1.2. Otros nombres	N.A.
1.3. Pertenece a valoración colectiva	No	1.4. Nombre	N.A.

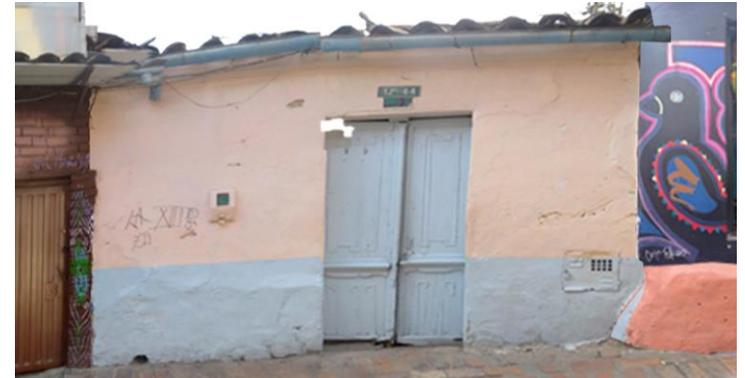
9. FOTOGRAFÍA DEL INMUEBLE

14. DESCRIPCIÓN	
<p>Inmueble de un piso paramentado en un predio medianero de forma irregular cuyas dimensiones son: frente de 4,30 m y fondo de 26,70 m, logrando una proporción de 1 a 6,20 veces aproximadamente, con frente sobre la Carrera 2. La ocupación del predio se realiza a través de 2 volúmenes: uno frontal y otro posterior compuesto de 2 crujías perpendiculares, conformando un patio lateral. El volumen del frente es un local comercial mientras el otro es una vivienda con 2 bodegas, 4 alcobas y un baño agregado posteriormente. En este último volumen permanece la estructura de su cubierta a 2 aguas y sus pies derechos de madera, así como el patio lateral que oxigena la densidad ocupacional de la manzana. Su fachada consta de un cuerpo con un vano de acceso central, zócalo pintado y remate de alero con una adaptación de una canal metálica. El local comercial posee piso y cielo raso en madera, mientras la vivienda conserva áreas de sus pisos en mosaicos hidráulicos; carpintería en madera. Su sistema estructural es de muros de carga en ladrillo y adobe con revestimiento de pañete y pintura, su cubierta es a 2 aguas en teja de fibrocemento.</p>

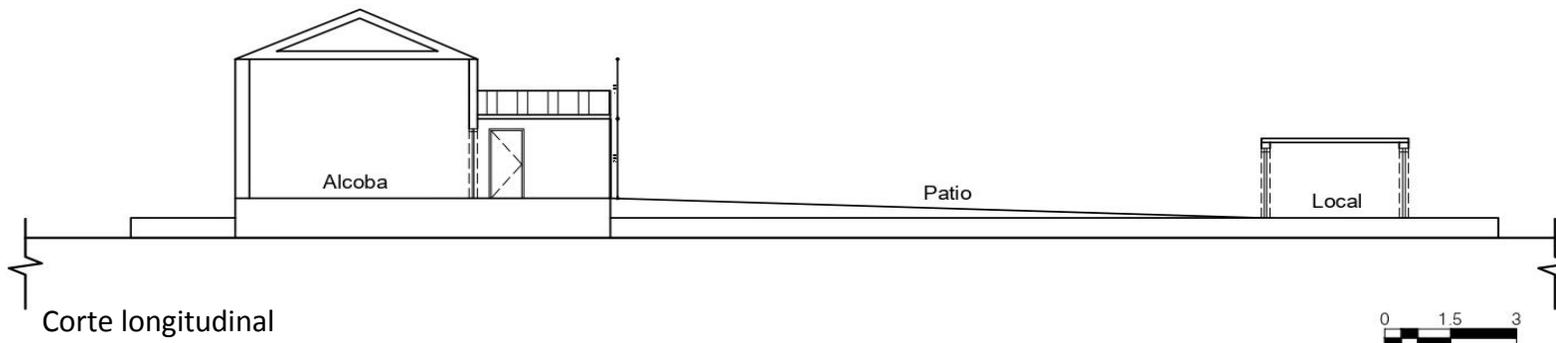
Fachada Occidente

Valor estético: De acuerdo con lo descrito y su valoración histórica el inmueble tiene una lectura integral, ya que permanece su volumetría original. Su sistema estructural de muros de carga en adobe y ladrillo y su cubierta es a dos aguas, lo que es representación de la técnica constructiva y materiales del periodo histórico. Su estado de conservación es regular debido a la falta de mantenimiento y probablemente falta de uso en algunos momentos. Aunque su fachada dentro del perfil urbano no es representativa por la escasez de elementos, su altura es equivalente a la de las edificaciones colindantes y la repetición de un vano rectangular de acceso, hacen parte del escenario urbano que caracteriza al centro histórico.
