**FICHA DE INVENTARIO Y VALORACIÓN DE BIENES CULTURALES INMUEBLES**

<b>1. DENOMINACIÓN</b>				
1.1. Nombre del Bien	KR 2 12 B 78	1.2. Otros nombres	N.A.	
1.3. Pertenece a valoración colectiva	No	1.4. Nombre	N.A.	
<b>2. CLASIFICACIÓN TIPOLÓGICA</b>

3.1. Departamento	Bogotá	3.2. Municipio	Bogotá D.C.	
3.3. Nomenclatura	KR 2 12 B 78	3.4. Nomenclatura antigua	CR 2 No. 13-80	
3.5. Barrio	La Concordia	3.6. Código Barrio	003104

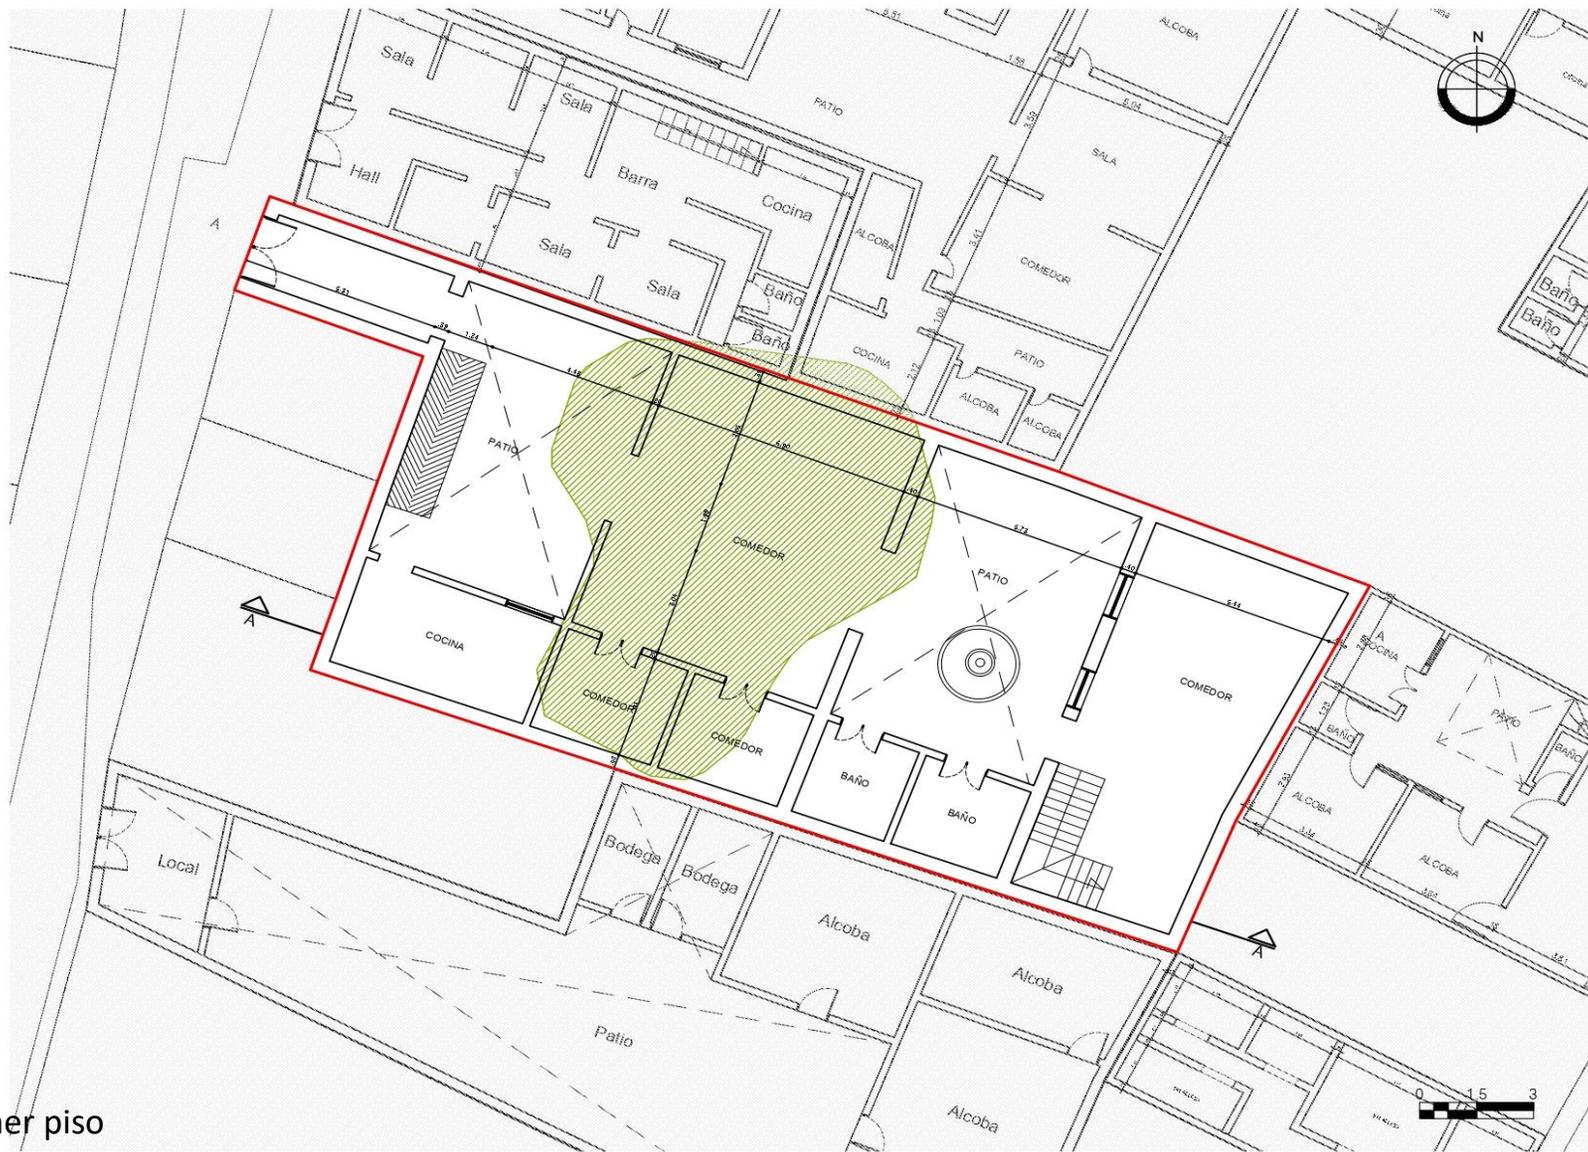
Planta primer piso

<b>14. DESCRIPCIÓN</b>
Inmueble de un piso en su cuerpo frontal y 2 pisos en su cuerpo posterior, sobresaliente del paramentado en un predio medianero de forma irregular cuyas dimensiones son: frente de 2,80 m y fondo de 31,00 m, logrando una proporción de 1 a 11,07 veces aproximadamente, con frente sobre la Carrera 2. La ocupación se realiza a través de un volumen con un patio lateral y otro patio lateral esquinero. Su fachada consta de un nivel con zócalo de pintura y remate de alero de caja sobre canes de madera; cuenta con un vano rectangular correspondiente al acceso. Su interior está compuesto de varios espacios de comedor, cocinas, baños y escaleras, dispuestos en cada costado del predio y alternados con patios laterales. Es probable, por su periodo de construcción, que su sistema estructural sean muros de carga de adobe y ladrillo; su cubierta es de teja de firocemento y sus muros cuentan con revestimiento de pañete y pintura; su puerta es en madera.

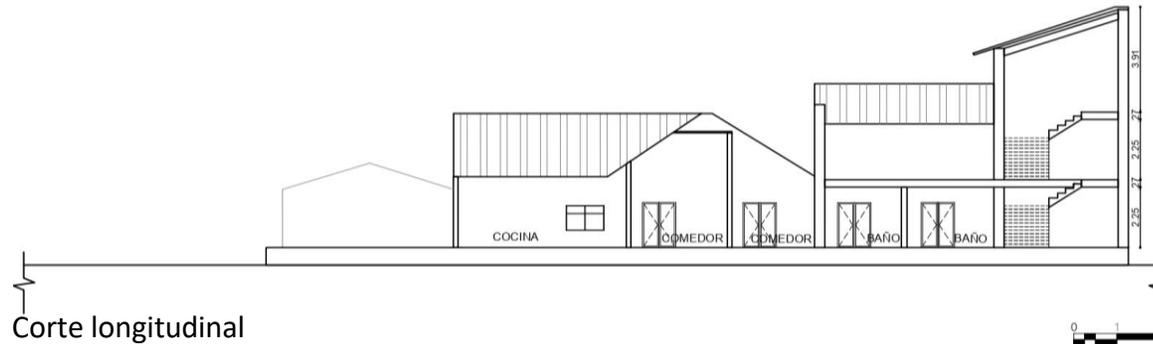
#### Fachada Occidente

Valor histórico: Inmueble construido a finales del siglo XIX perteneciente al periodo Republicano, de difícil lectura en su tipología original ya que posiblemente perteneció a una construcción de mayor tamaño que fue subdividida probablemente a finales de siglo XX. Lo único que se conserva es su fachada de un nivel y sus elementos de la fachada, el interior ha sido modificado significativamente.

Valor estético: De acuerdo con lo descrito y su valoración histórica, el inmueble tiene una lectura difícil debido a las modificaciones mencionadas. Aunque su fachada dentro del perfil urbano no es representativa por la escasez y modificación de sus elementos, su altura de un piso es equivalente a la de las edificaciones colindantes y hace parte del escenario urbano que caracteriza al centro histórico.
